Commune : **QUIMPERLE**

Rivière : **La Laïta**

## 19 bis Quai Brizeux

**Code :** DHE\_29233\_024

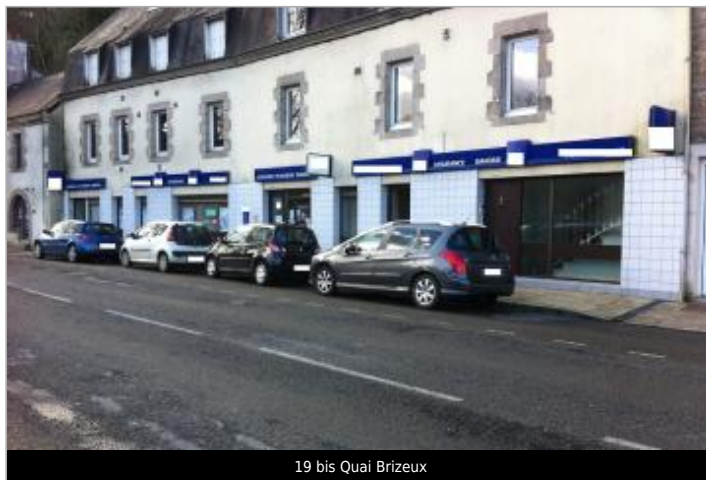
19 bis Quai Brizeux

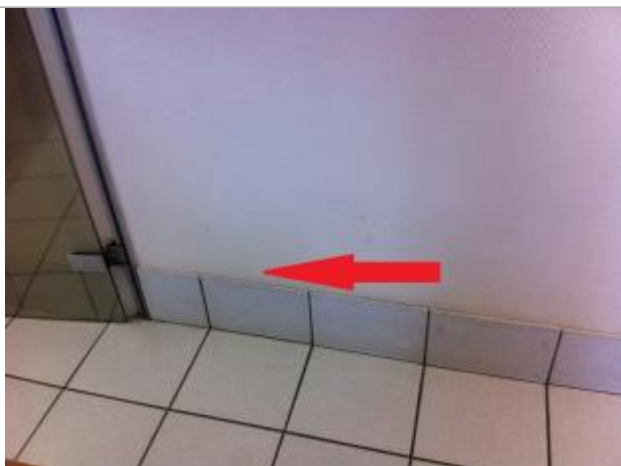
**Commentaires :** L'eau est arrivée jusqu'au niveau de la plinthe dans le bâtiment. Selon le témoin, le niveau au 02 janvier 2014 était supérieur au niveau de la crue du 24 décembre 2013.

**Texte :** Plancher du bâtiment au droit de la plinthe

Plancher au niveau de la plinthe
