Commune : **QUIMPERLE**

Rivière : **La Laïta**

19 bis Quai Brizeux

Code : DHE_29233_024

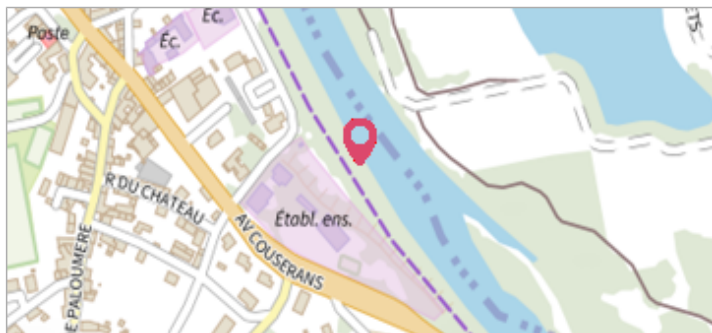
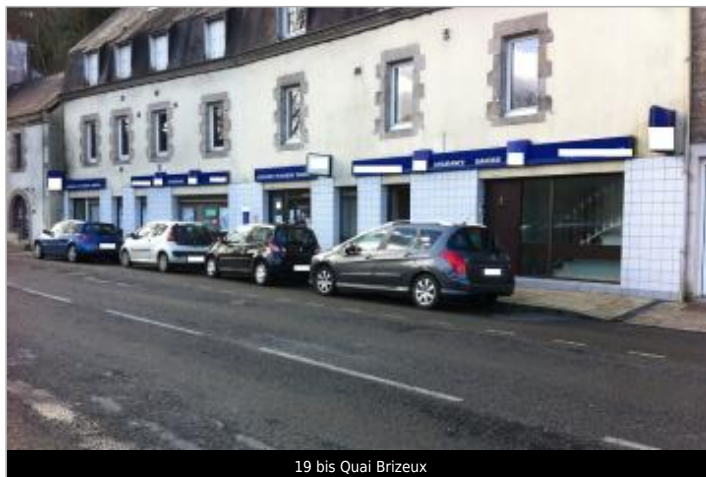
19 bis Quai Brizeux

Commentaires : L'eau est arrivée jusqu'au niveau de la plinthe dans le bâtiment. Selon le témoin, le niveau au 02 janvier 2014 était supérieur au niveau de la crue du 24 décembre 2013.

Texte : Plancher du bâtiment au droit de la plinthe
