Commune : QUIMPERLE

Immeuble au 15 Quai Brizeux

Rivière : La Laïta

Unité de gestion : Vilaine-Côtiers Bretons**Code :** DHE_29233_025**Date de mise à jour :** 31/07/2023**Auteur :** SPC VCB

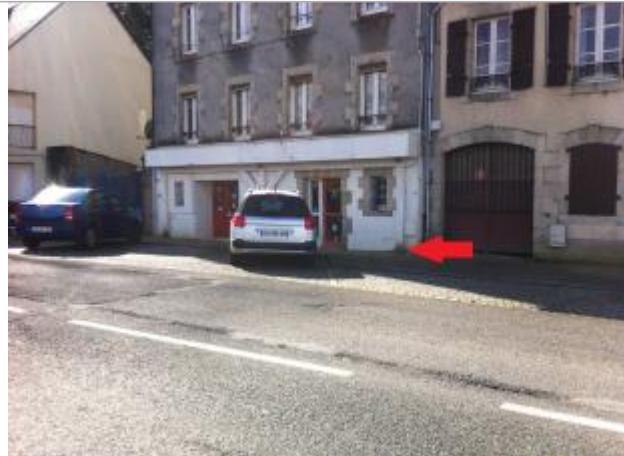
Angle du 15 Quai Brizeux

**24 Décembre 2013**Nature de l'inondation : **Débordement de cours d'eau**Altitude calculée de l'eau : **4.59 m**Nature du repère : **Photographie**

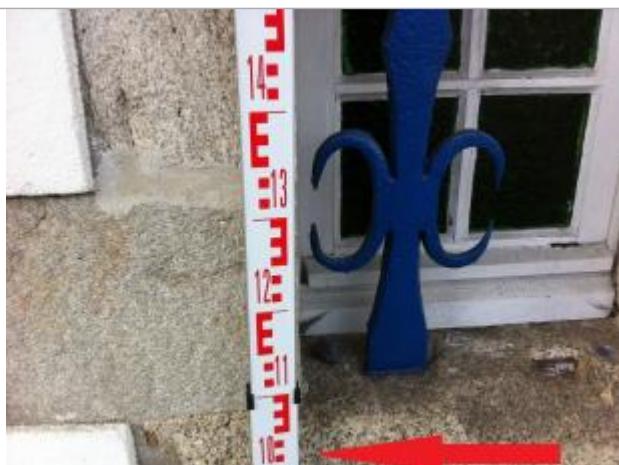
Petite fenêtre à l'angle du 15 Quai Brizeux

Texte : Niveau déduit d'une photographie**Maximum de l'inondation :** Non**Visibilité :** Non**État du repère :** Disparu**Pérennité :** Aucune

Méthode : Nivellement direct**Organisme :** GEOMEXPERT**Référence nivélée :** Autre type de référence**Description référence du repère :** Sol au droit de la petite fenêtre du 15 quai Brizeux**Système altimétrique :** NGF IGN 1969 (système normal)**Altitude de la référence (en m) :** 3.390 m**Différence entre le niveau d'eau et la référence (en m) :** 1.200 m**Altitude calculée de l'eau (en m) :** 4.59

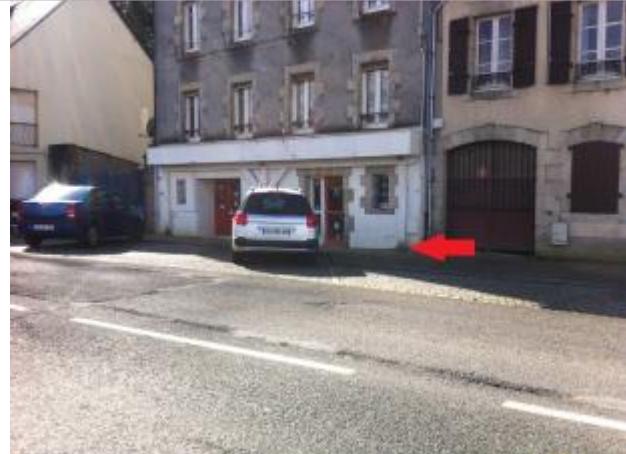
Angle du 15 Quai Brizeux

**23 Janvier 1995**Nature de l'inondation : **Fluvio-maritime**Altitude calculée de l'eau : **4.89 m**Nature du repère : **Document écrit**

Méthode : Non renseigné**Organisme :** DDE 29**Commentaires sur le niveling :** Le niveau de l'inondation de janvier 1995 nivelé au seuil de la porte d'entrée 3.38m + 1.51m = 4.89m est reporté au sol au droit de la petite fenêtre du 15 quai Brizeux 3.39m + 1.50m = 4.89m.**Référence nivélée :** Autre type de référence**Description référence du repère :** Seuil d'entrée de l'immeuble au 15 Quai Brizeux**Système altimétrique :** NGF IGN 1969 (système normal)**Altitude de la référence (en m) :** 3.390 m**Différence entre le niveau d'eau et la référence (en m) :** 1.500 m**Altitude calculée de l'eau (en m) :** 4.89
