Commune : **QUIMPERLE**

Rivière : **La Laïta**

## 8 quai Brizeux coté rue Lebas

**Code :** DHE\_29233\_029

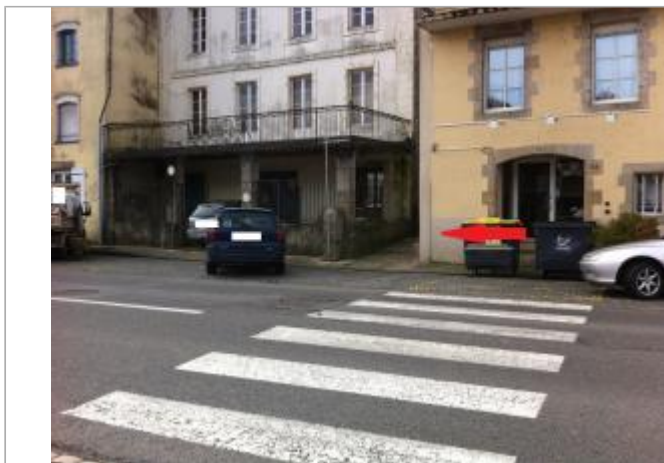
8 Quai Brizeux

**Commentaires :** Niveau déduit à partir d'une photographie.

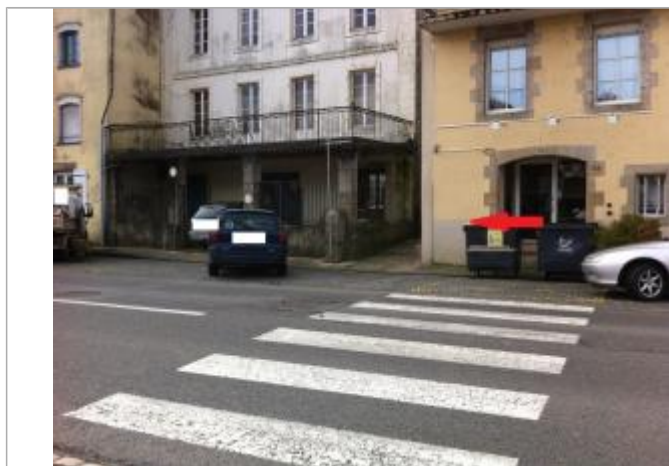
**Commentaires sur le nivellement :** "La hauteur de la crue est comprise entre 1.75 et 1.8, la photographie ne permet pas d'être plus précis." selon le bureau d'études qui a réalisé le relevé.

**Description référence du repère :** Sol au droit du mur du porche d'entrée.

**Différence entre le niveau d'eau et la référence (en m) :** 1.750 m

**Altitude calculée de l'eau (en m) :** 5.03

Mur du porche d'entrée du 8 quai Brizeux.
