Commune : **QUIMPERLE**Rivière : **La Laïta****8 quai Brizeux coté rue Lebas****1** Repère(s) sur le site**GÉNÉRAL****Unité de gestion :** Vilaine-Côtière Bretons**Code :** DHE_29233_029**Date de mise à jour :** 01/03/2022**Auteur :** SPC VCB

8 Quai Brizeux

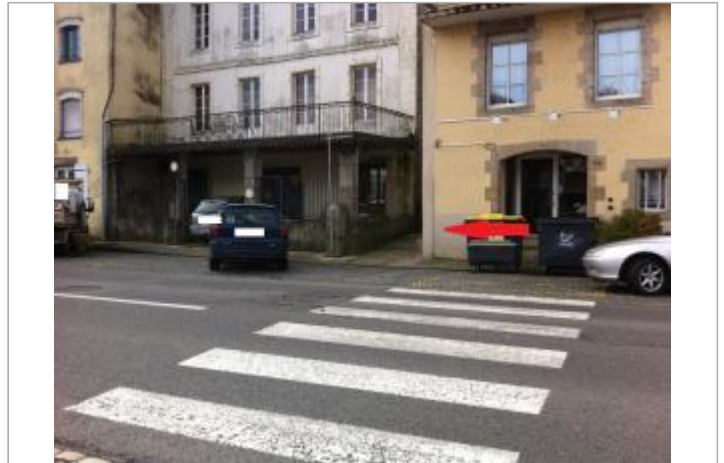
Nature de l'inondation : **Débordement de cours d'eau**Altitude calculée de l'eau : **5.03 m**Nature du repère : **Photographie****Commentaires :** Niveau déduit à partir d'une photographie.**GÉNÉRAL****Code :** DHE 29233-029-029**Date de mise à jour :****Auteur :** SPC VCB

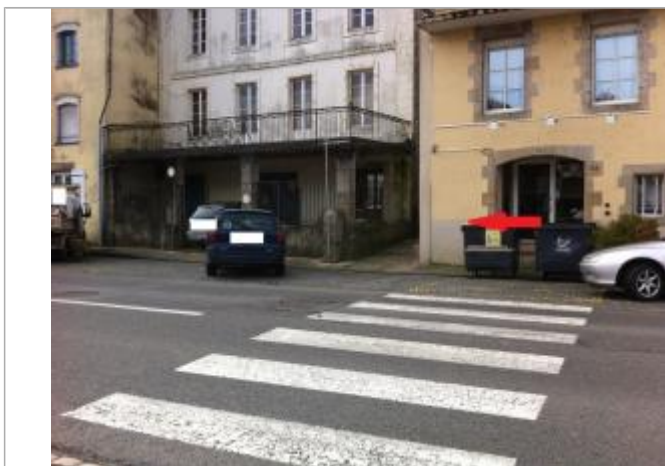
MARQUE**Maximum de l'inondation :** Oui**Visibilité :** Non**État du repère :** Disparu**Pérennité :** Aucune**Repère calculé :** Non**PHEC :** Non**SOURCE DE REPÉRAGE :** CAMPAGNE DE TERRAIN DHE 2015 - 26/02/2015**Type de repérage :** Campagne de terrain post-inondation**SOL AU DROIT DU MUR DU PORCHE D'ENTRÉE. - 30/10/2015****Méthode :** Nivellement direct**Organisme :** GEOMEXPERT**Commentaires sur le nivellement :** "La hauteur de la crue est comprise entre 1.75 et 1.8, la photographie ne permet pas d'être plus précis." selon le bureau d'études qui a réalisé le relevé.**Référence nivelée :** Autre type de référence**Description référence du repère :** Sol au droit du mur du porche d'entrée.**Système altimétrique :** NGF IGN 1969 (système normal)**Altitude de la référence (en m) :** 3.280 m**Différence entre le niveau d'eau et la référence (en m) :** 1.750 m**Altitude calculée de l'eau (en m) :** 5.03

Mur du porche d'entrée du 8 quai Brizeux.
