Commune : QUIMPERLE

Rivière : La Laïta

8 quai Brizeux côté rue Lebas

Unité de gestion : Vilaine-Côtiers Bretons**Code :** DHE_29233_029**Date de mise à jour :** 01/03/2022**Auteur :** SPC VCB

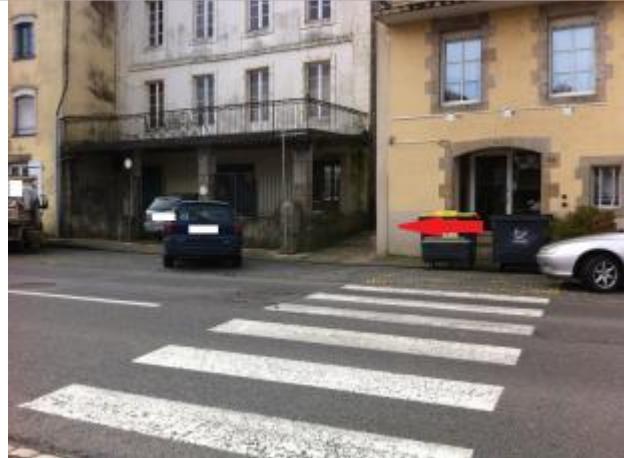
8 Quai Brizeux

**24 Décembre 2013**Nature de l'inondation : **Débordement de cours d'eau****Commentaires :** Niveau déduit à partir d'une photographie.Altitude calculée de l'eau : **5.03 m**Nature du repère : **Photographie**

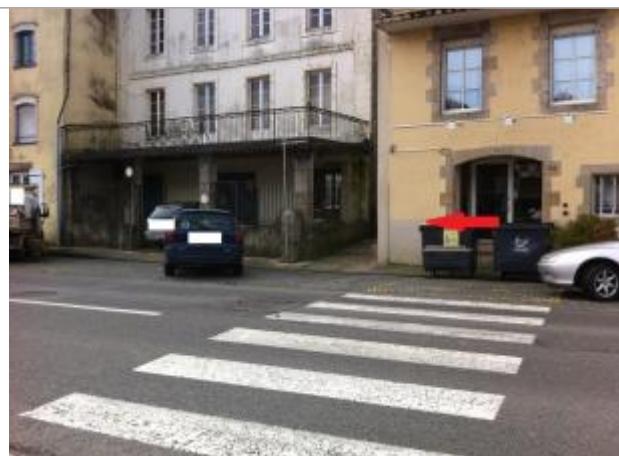
Mur du porche d'entrée du 8 quai Brizeux.

Maximum de l'inondation : Oui**Visibilité :** Non**État du repère :** Disparu**Pérennité :** Aucune**Repère calculé :** Non**PHEC :** Non**SOURCE DE REPÉRAGE : CAMPAGNE DE TERRAIN DHE 2015 - 26/02/2015****Type de repérage :** Campagne de terrain post-inondation**SOL AU DROIT DU MUR DU PORCHE D'ENTRÉE. - 30/10/2015****Méthode :** Nivellement direct**Organisme :** GEOMEXPERT**Commentaires sur le niveling :** "La hauteur de la crue est comprise entre 1.75 et 1.8, la photographie ne permet pas d'être plus précis." selon le bureau d'études qui a réalisé le relevé.**Référence nivélée :** Autre type de référence**Description référence du repère :** Sol au droit du mur du porche d'entrée.**Système altimétrique :** NGF IGN 1969 (système normal)**Altitude de la référence (en m) :** 3.280 m**Différence entre le niveau d'eau et la référence (en m) :** 1.750 m**Altitude calculée de l'eau (en m) :** 5.03
