Commune : QUIMPERLE

8 quai Brizeux côté rue Lebas

Rivière : La Laïta

Unité de gestion : Vilaine-Côtiers Bretons**Code :** DHE_29233_029**Date de mise à jour :** 01/03/2022**Auteur :** SPC VCB

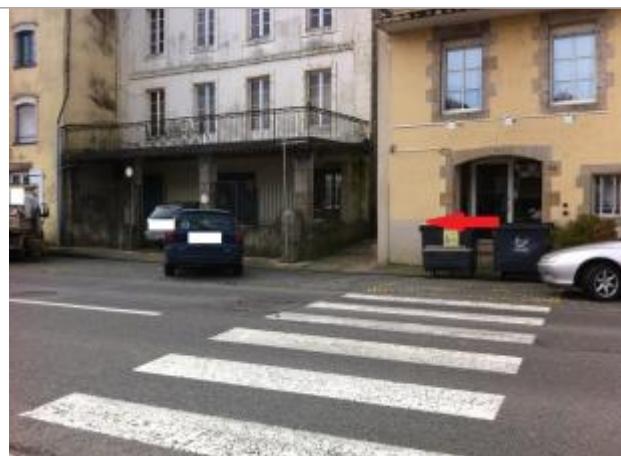
Altitude calculée de l'eau : **5.03 m**

Nature du repère : Photographie

Commentaires : Niveau déduit à partir d'une photographie.

Mur du porche d'entrée du 8 quai Brizeux.
