Commune : **LIVAROT-PAYS-D'AUGE**Rivière : **La Vie****Façade du bâtiment "Logement Partélios" dans Jardin public, rue Marcel Gambier.****Commentaires :** Bâtiment à proximité du pont sur la Vie.**1** Repère(s) sur le site**GÉNÉRAL****Unité de gestion :** Seine aval-Côtiers Normands**Code :** WEB\_S\_201811074223**Date de mise à jour :** 26/09/2022**Auteur :** R. Baudry - DDTM14

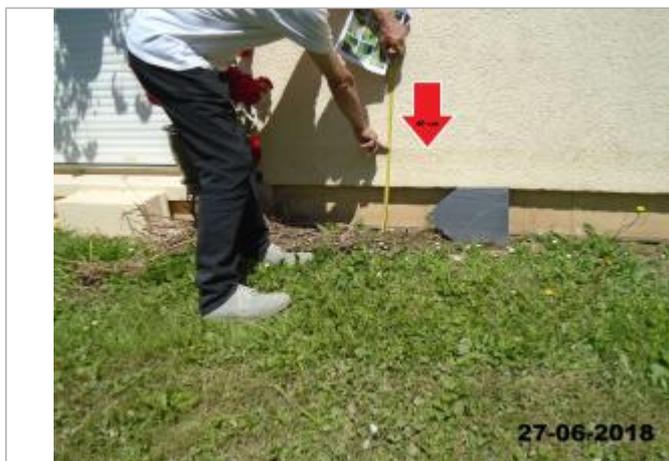
**12 Juin 2018**Nature de l'inondation : **Débordement de cours d'eau**Altitude calculée de l'eau : **61.44 m**Nature du repère : **Laisse d'inondation****GÉNÉRAL****Code :** WEB\_R\_201811075853**Date de mise à jour :****Auteur :** R. Baudry - DDTM14

**MARQUE****Maximum de l'inondation :** Oui**Visibilité :** Oui**État du repère :** Mauvais**Pérennité :** Aucune**SOURCE DE REPÉRAGE :** VISITE TERRAIN DDTM 14 - 27/06/2018**Type de repérage :** Campagne de terrain post-inondation**Organisme :** DDTM 14**NIVELLEMENT SPC SACN. LE SPC N'EST PAS GÉOMÈTRE EXPERT, LES COTES SONT DONNÉES À TITRES INDICATIF. - 15/09/2022****Méthode :** GPS**Référence nivelée :** Autre type de référence**Description référence du repère :** Sol au pied du mur.**Système altimétrique :** NGF IGN 1969 (système normal)**Altitude de la référence (en m) :** 61.040 m**Différence entre le niveau d'eau et la référence (en m) :** 0.400 m**Altitude calculée de l'eau (en m) :** 61.44

laisse d'inondation
