Commune : **LIVAROT-PAYS-D'AUGE**Rivière : **La Vie****Façade "EST" du bâtiment industriel, rue du Général Leclerc (RD579A)****Commentaires** : Bâtiment industriel qui n'est plus en activité. Bâtiment le plus au Nord, en bardage de tôles**1**

GÉNÉRAL**Unité de gestion** : Seine aval-Côtiers Normands**Code** : WEB_S_201811074857**Date de mise à jour** : 26/09/2022**Auteur** : R. Baudry - DDTM14

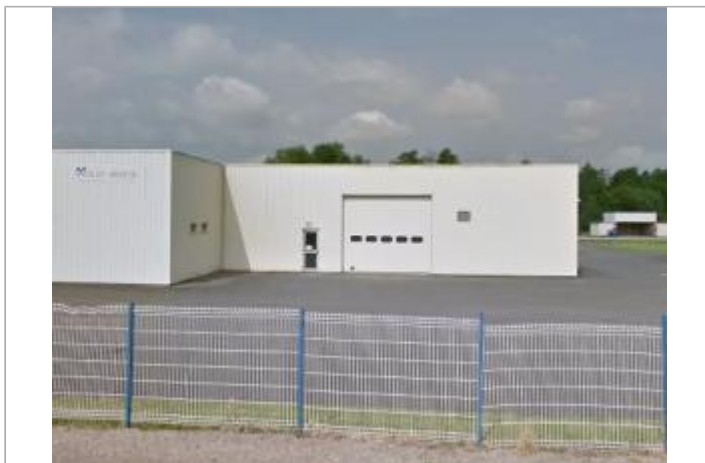
Photo de la partie du bâtiment du repère 1

**12 juin 2018**Nature de l'inondation : **Débordement de cours d'eau**Altitude calculée de l'eau : **65.17 m**Nature du repère : **Laisse d'inondation****Commentaires** : Trace légère de dépôt sur la façade Ouest côté rue du Général Leclerc de la partie du bâtiment la plus au nord. Plus Hautes Eaux (PHE) - Traces légère de dépôt - Ht = 20cm**GÉNÉRAL****Code** : WEB_R_201811075451**Date de mise à jour** :**Auteur** : R. Baudry - DDTM14

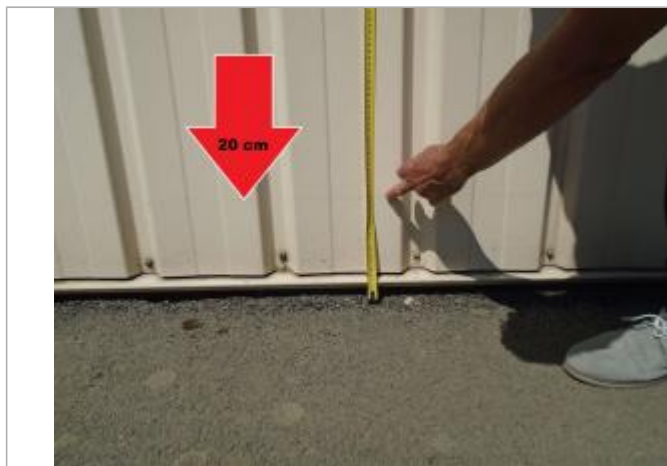
MARQUE**Texte** : Traces légère de dépôt - Ht = 20cm**Maximum de l'inondation** : Oui**Visibilité** : Oui**SOURCE DE REPÉRAGE** : VISITE TERRAIN DDTM 14 - 27/06/2018**Type de repérage** : Campagne de terrain post-inondation**Organisme(s)** : DDTM 14**NIVELLEMENT SPC SACN. LE SPC N'EST PAS GÉOMÈTRE EXPERT, LES COTES SONT DONNÉES À TITRES INDICATIF. - 15/09/2022****Méthode** : GPS**Commentaires sur le nivellement** : Précision instrument: +/- 4 cm.**Référence nivelée** : Autre type de référence**Description référence du repère** : Sol au pied du mur.**Système altimétrique** : NGF IGN 1969 (système normal)**Altitude de la référence (en m)** : 64.970 m**Différence entre le niveau d'eau et la référence (en m)** : 0.200 m**Altitude calculée de l'eau (en m)** : 65.17

Bâtiment industriel situé rue du Général Leclerc (RD579A)
