Commune : **LIVAROT-PAYS-D'AUGE**Rivière : **La Vie****Bordure de trottoir, devant le bâtiment industriel, 42 rue du Général Leclerc (RD579A)**

1 Repère(s) sur le site**GÉNÉRAL****Unité de gestion :** Seine aval-Côtiers Normands**Code :** WEB_S_201811091001 **Date de mise à jour :** 26/09/2022**Auteur :** R. Baudry - DDTM14

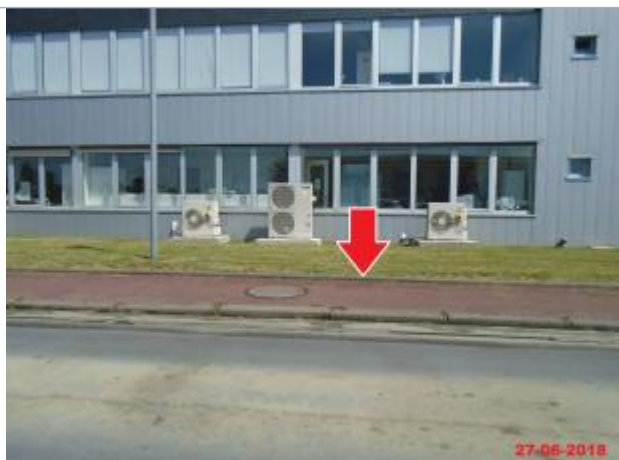
Laisse de crue au niveau du haut de la bordure du trottoir.

Plus Hautes Eaux (PHE) - Haut de bordure P1 en fond de trottoir
