Commune : **LIVAROT-PAYS-D'AUGE**Rivière : **La Vie**

Haie en bordure du Chemin Le Rouy (Le Mesnil-Bacley) via RD4

Commentaires : Campagne terrain effectuée le 27/06/2018 suite à la demande de la DREAL Normandie via la DDTM14-AGC (Assistance et gestion de crise).

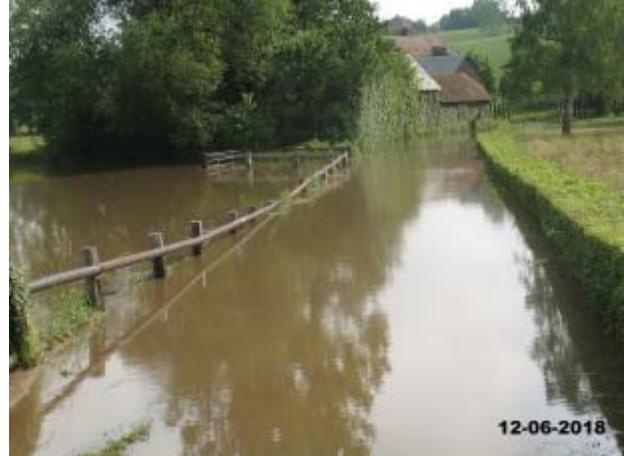
Photos prises le 12-06-2018 - Le Rouy - Décrue 1

Traces légère de dépôt de boue et limons sur haie - Ht = 70cm

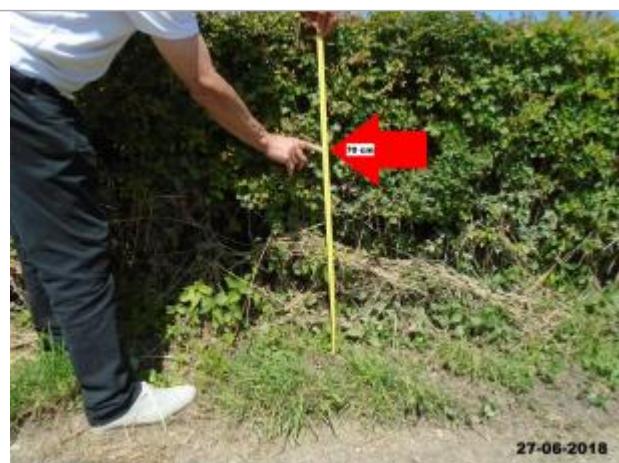
Maximum de l'inondation : Oui**Visibilité :** Oui**État du repère :** Moyen

Traces légère de dépôt de boue et limons sur haie - Ht = 70cm

Méthode : GPS**Commentaires sur le nivellage :** Précision instrument: +/- 2 cm**Référence nivélée :** Autre type de référence**Description référence du repère :** Sol au pied de la haie.**Système altimétrique :** NGF IGN 1969 (système normal)**Altitude de la référence (en m) :** 61.300 m**Différence entre le niveau d'eau et la référence (en m) :** 0.700 m**Altitude calculée de l'eau (en m) :** 62
