Commune : **CERGY**

Cergy Port - 1 rue Pierre Vogler

Rivière : **L' Oise**

Commentaires : Borne contre la facade ouest avec crues historiques 1910 et 1995

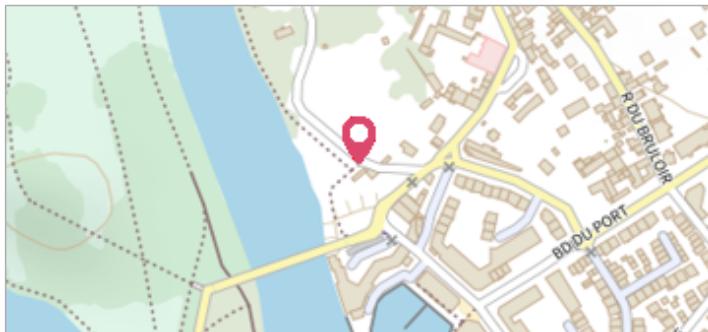
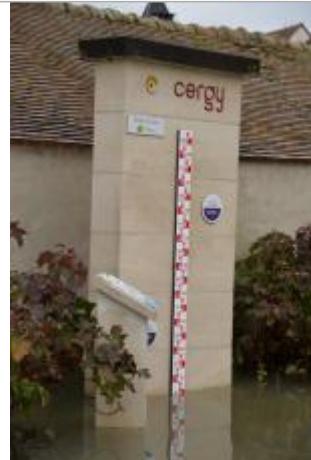
Repère de l'Entente Oise Aisne à Cergy Port rue Vogler on voit le niveau atteint par la crue en 2018

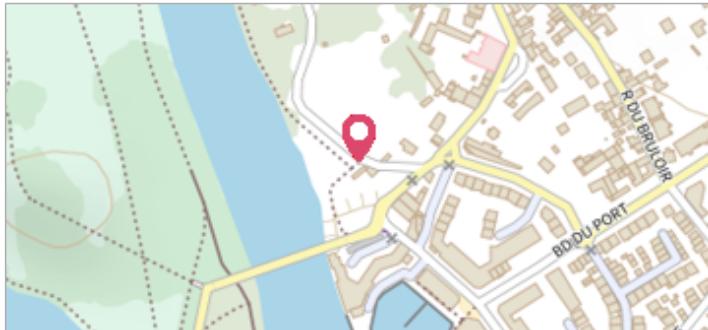
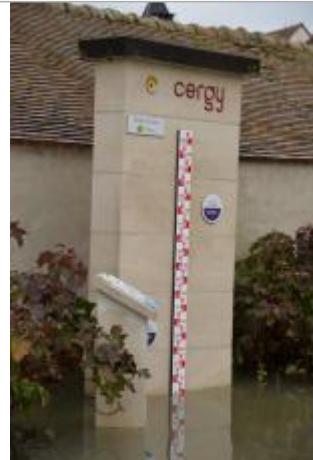
Commentaires : Borne contre la facade ouest avec crues historiques 1910 et 1995

Repère de l'Entente Oise Aisne à Cergy Port rue Vogler on voit le niveau atteint par la crue en 2018

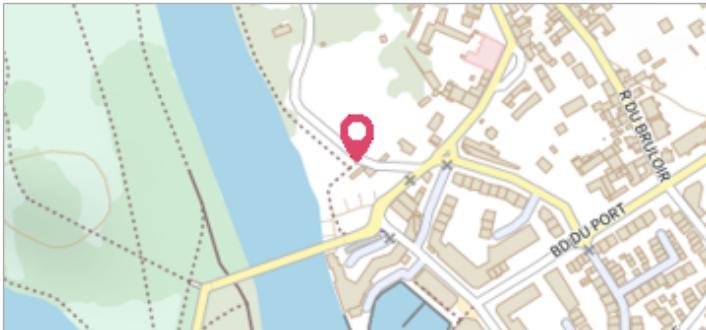
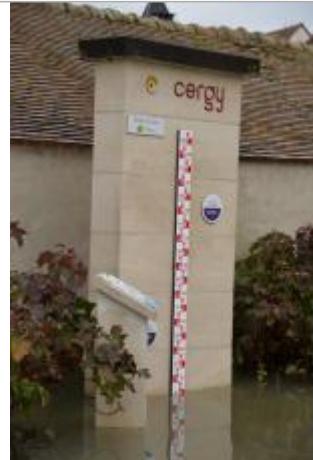
Commentaires : Borne contre la facade ouest avec crues historiques 1910 et 1995

Repère de l'Entente Oise Aisne à Cergy Port rue Vogler on voit le niveau atteint par la crue en 2018
