Commune : **MONTFORT-SUR-RISLE**Rivière : **La Risle****Support du Chalet en bois de l'Accueil du camping de l'Espérance.****Commentaires** : Support (parpaings) du Chalet en bois de l'Accueil du camping de l'Espérance.
Local d'accueil sert de site.**1** Repère(s) sur le site**GÉNÉRAL****Unité de gestion** : Seine aval-Côtiers Normands**Code** : WEB_S_202202093717**Date de mise à jour** : 12/10/2022**Auteur** : Ghubert

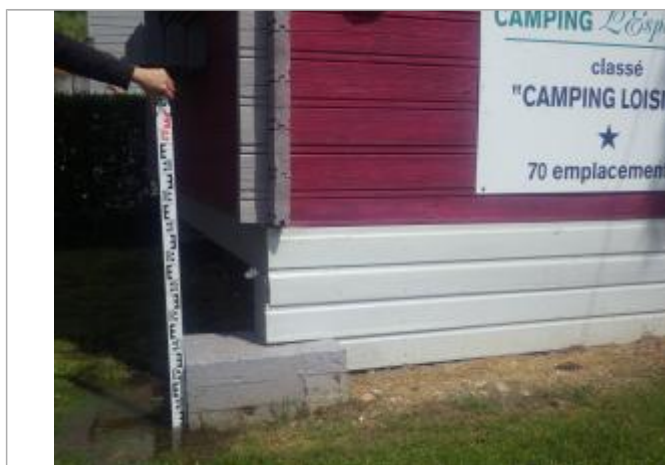
Nature de l'inondation : **Débordement de cours d'eau**Altitude calculée de l'eau : **28.27 m**Nature du repère : **Laisse d'inondation****Commentaires** : Niveau mesuré par le SIBVR**GÉNÉRAL****Code** : WEB_R_201811193027**Date de mise à jour** :**Auteur** : Ghubert

MARQUE**Maximum de l'inondation** : Oui**Visibilité** : Oui**État du repère** : Bon**Pérennité** : Moyenne**SOURCE DE REPÉRAGE** : CAMPAGNE DE TERRAIN SIBVR - 15 JUI 2018 - 15/06/2018**Organisme(s)** : Syndicat Intercommunal de la Basse Vallée de la Risle**NIVELLEMENT LORS D'UNE VISITE DE TERRAIN DU SPC. LE SPC N'EST PAS GÉOMÈTRE EXPERT, LES COTÉS SONT DONNÉS À TITRE INDICATIF. - 23/08/2018****Méthode** : GPS**Commentaires sur le nivellement** : Altitude du chemin mesuré au GPS, laisse d'inondation mesurée au tachéomètre.**Référence nivelée** : Autre type de référence**Description référence du repère** : Sol au niveau du chemin d'entrée.**Système altimétrique** : NGF IGN 1969 (système normal)**Altitude de la référence (en m)** : 28.550 m**Différence entre le niveau d'eau et la référence (en m)** : -0.280 m**Altitude calculée de l'eau (en m)** : 28.27

Mesure du niveau d'eau au pied du local (source : SIBVR)
