Commune : L'AIGLE

Rivière : La Risle

Magasin de vins, 6 rue de l'Abreuvoir Saint-Martin

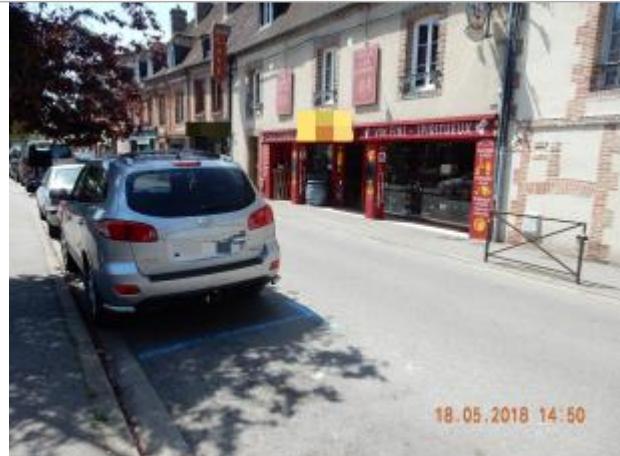
Vue sur le magasin de vin depuis la rue (source : SPC SACN)

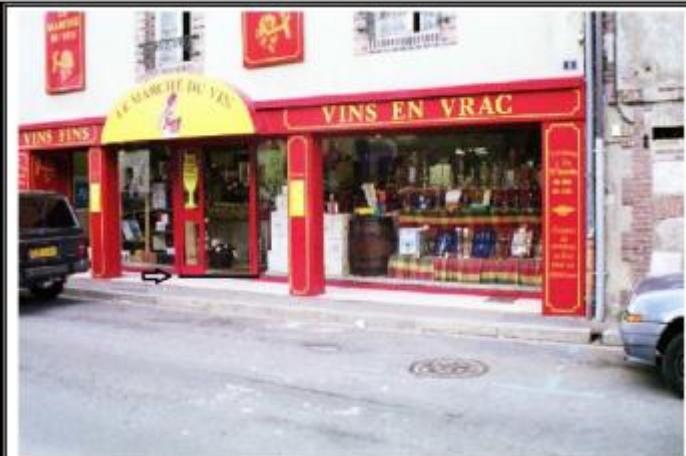
**24 Janvier 2001****Nature de l'inondation :** Débordement de cours d'eau**Altitude calculée de l'eau :** **199.6 m****Nature du repère :** Témoignage oral**Commentaires :** Le magasin n'a pas été inondé car le mari a miré immédiatement et a passé la nuit à éponger.**GÉNÉRAL****Code :** WEB_R_201811213933**Date de mise à jour :****Auteur :** Ghubert

Le niveau d'eau a atteint le seuil de la porte d'entrée (source : BCEOM)
