Commune : **L'AIGLE**Rivière : **La Risle****Société d'assurance au 2 ter, avenue Kennedy****Commentaires** : La société d'assurance a changé de logo par rapport à 2001, mais elle est toujours située au même endroit**1** Repère(s) sur le site**GÉNÉRAL****Unité de gestion** : Seine aval-Côtiers Normands**Code** : WEB_S_201811215526**Date de mise à jour** : 09/02/2022**Auteur** : Ghubert

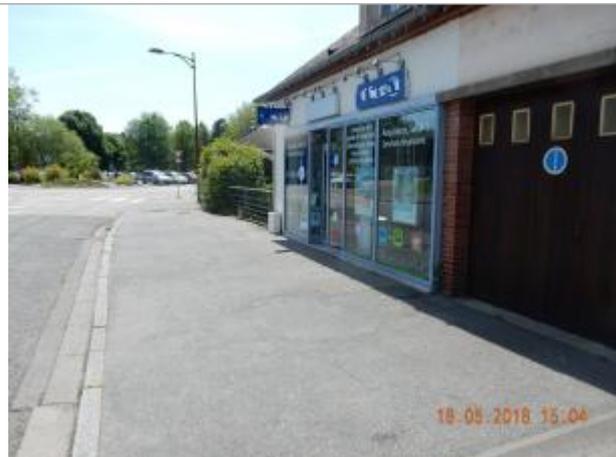
Société d'assurance (source : SPC SACN)

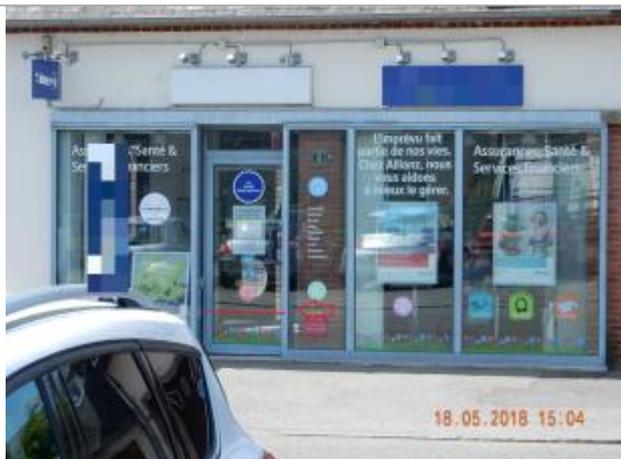
Nature de l'inondation : **Débordement de cours d'eau**Altitude calculée de l'eau : **200.19 m**Nature du repère : **Témoignage oral****Commentaires** : il y a eu 50 cm d'eau dans le magasin. Elle est entrée par la porte. L'inondation a été provoquée par le bras droit de la Risle.**GÉNÉRAL****Code** : WEB_R_201811214846**Date de mise à jour** :**Auteur** : Ghubert

Le niveau d'eau maximum se situait 50 cm au-dessus du seuil de la porte (source : SPC SACN)
