Commune : **L'AIGLE** | Rivière : **La Risle**

**Société d'assurance au 2 ter, avenue Kennedy**

**SOURCE DE REPÉRAGE : ETUDE HYDRAULIQUE PPRI RISLE AMONT - 01/03/2002**

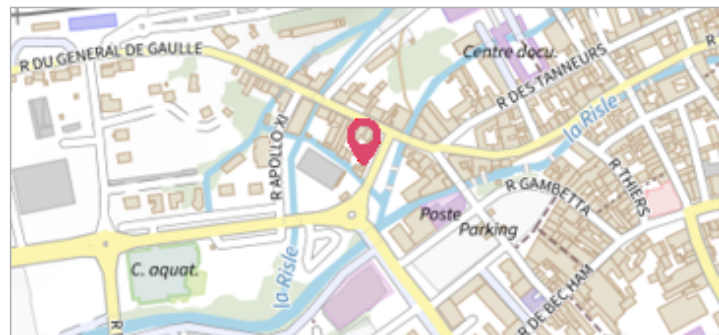
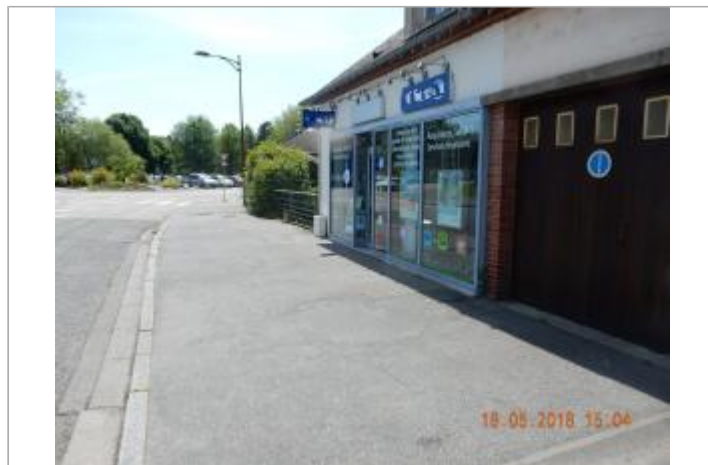
Société d'assurance (source : SPC SACN)

**Commentaires :** La société d'assurance a changé de logo par rapport à 2001, mais elle est toujours située au même endroit

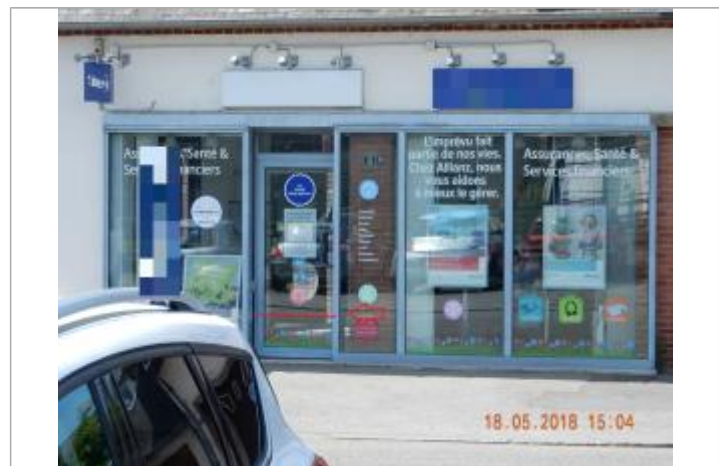
**Commentaires :** il y a eu 50 cm d'eau dans le magasin. Elle est entrée par la porte. L'inondation a été provoquée par le bras droit de la Risle.

Le niveau d'eau maximum se situait 50 cm au-dessus du seuil de la porte (source : SPC SACN)

**Méthode :** Non renseigné  
**Organisme :** BCEOM  
**Référence nivelée :** Autre type de référence  
**Description référence du repère :** Seuil de la porte  
**Système altimétrique :** NGF IGN 1969 (système normal)  
**Altitude de la référence (en m) :** 199.690 m  
**Différence entre le niveau d'eau et la référence (en m) :** 0.500 m  
**Altitude calculée de l'eau (en m) :** 200.19
