Commune : **NEUVILLE-SUR-OISE** | Rivière : **L' Oise**

Pont de Neuville amont rive droite

Unité de gestion : Seine moyenne-Yonne-Loing
Code : WEB_S_201811281209 **Date de mise à jour** : 20/01/2020
Auteur : M Jacquin - DDT95

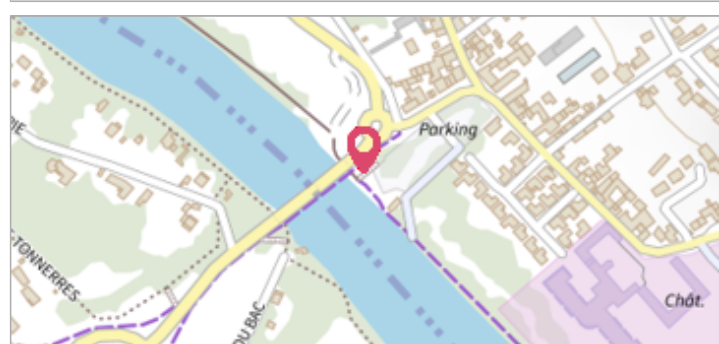
Commentaires : la photo de gauche montre le repère de crues et la partie droite le pic de crue en janvier 2018 l'échelle est face à l'Oise et inaccessible pendant la crue le niveau relevé sur l'échelle 23,37m pour 2018 et 24,88 en 1910 (1,86m sur l'échelle)

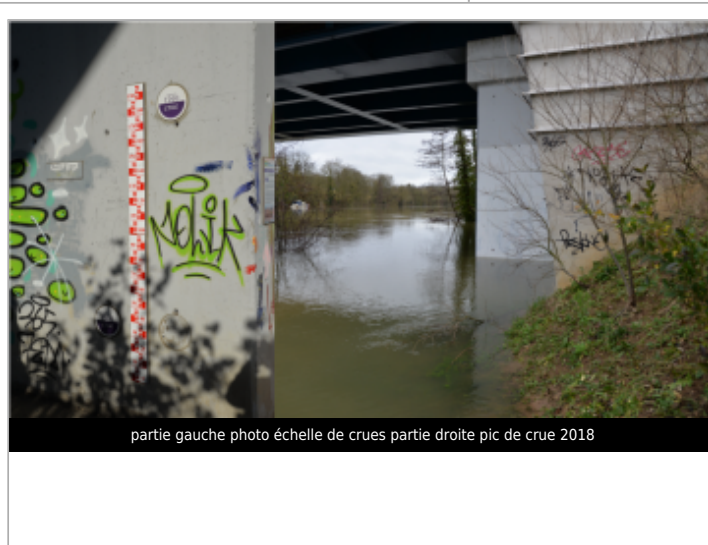
Commentaires : zéro de l'échelle à 23,02m NGF crue 2018 0,35m sur l'échelle soit 23,37m à rapprocher de 1995 avec 23,39m 1910 dépasse ce niveau de 1,49m

Texte : partie gauche de la photo repère face à l'Oise sur le pilier face au chemin de halage
Maximum de l'inondation : Oui
