Commune : **LAVAL****2 Rue d'Anvers**

Rivière : **La Mayenne****1** Repère(s) sur le site**GÉNÉRAL****Unité de gestion** : Maine-Loire aval

Code : 2018\_MAY\_S\_120

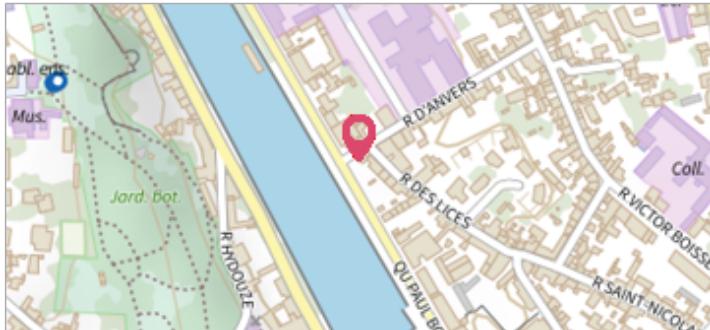
Commentaires : Escalier à l'entrée de la maison

**1974**Nature de l'inondation : **Débordement de cours d'eau**Altitude calculée de l'eau : **46.72 m**Nature du repère : **Laisse d'inondation****Commentaires** : Au niveau de la troisième marche dans l'escalier en bois, à l'entrée de la maison. Provenance de l'eau : par les caves. Vitesse de l'eau : nulle. Les maisons le long du quai sont en contrebas par rapport à la rue. Ces maisons ont été inondées par les caves.**GÉNÉRAL**
