Commune : **LAVAL**

## Route de l'Huisserie

Rivière : **La Mayenne****2**

Code : 2018\_MAY\_S\_127

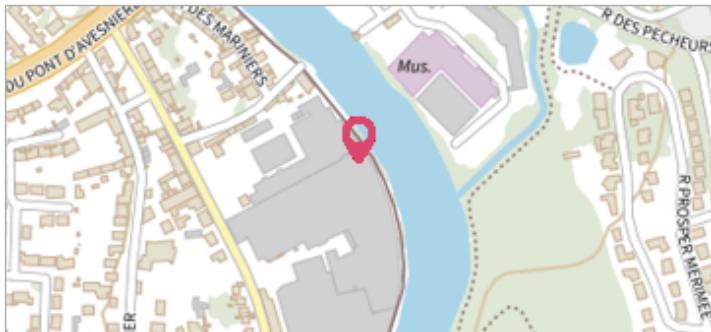
Code : 2018\_MAY\_R\_127\_1

**1966**Nature de l'inondation : **Débordement de cours d'eau**Altitude calculée de l'eau : **46.62 m**Nature du repère : **Laisse d'inondation**

Commentaires : Saignée sur le tableau de la porte métallique donnant accès au chemin de halage. Durée : 2 jours.

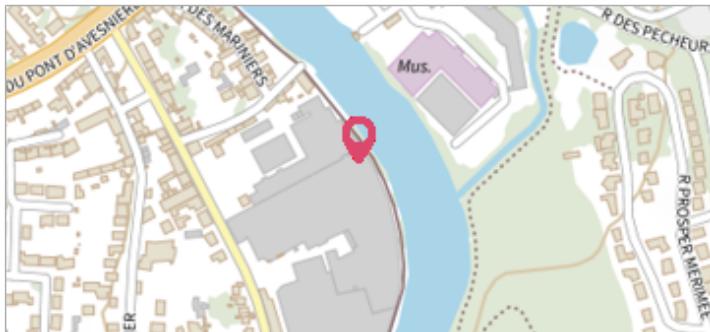
Code : 2018\_MAY\_R\_127\_2

**1974**Nature de l'inondation : **Débordement de cours d'eau**Altitude calculée de l'eau : **46.91 m**Nature du repère : **Laisse d'inondation****Commentaires** : Marque sur pilier jaune (à 1,25 m du sol) dans le bâtiment de dépôt de teintures et de produits chimiques. Durée : 2 à 3 jours. Vitesse : nulle dans bâtiments, rapide le long des murs. Remarques générales : Les eaux sont arrivées par les réseaux souterrains de cablage.
