Commune : **LAVAL** | Rivière : **La Mayenne**
111 Rue de la Filature

GÉNÉRAL
 Unité de gestion : Maine-Loire aval
 Code : 2018_MAY_S_135 Date de mise à jour : 06/12/2018
 Auteur : SPC MLA

GÉNÉRAL
 Code : 2018_MAY_R_135_1 Date de mise à jour : 07/12/2018
 Auteur : SPC MLA

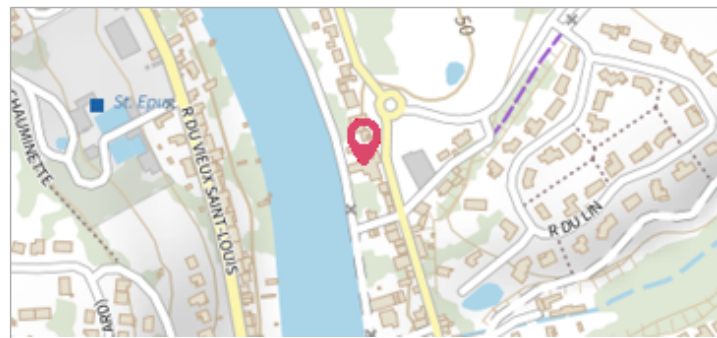
Commentaires : Terrasse 2 Repère(s) sur le site

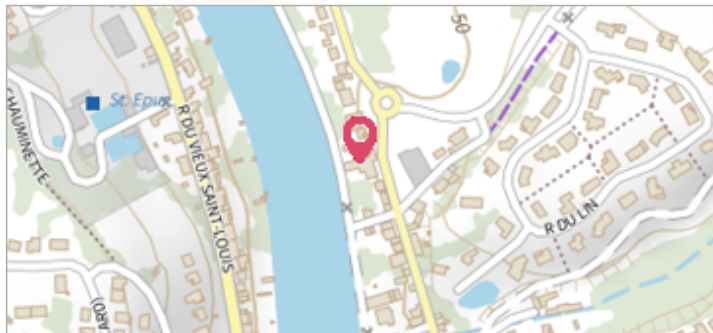
**1990**Nature de l'inondation : **Débordement de cours d'eau**Altitude calculée de l'eau : **49.21 m**Nature du repère : **Laisse d'inondation****Commentaires** : L'eau arrivait en limite de la terrasse**GÉNÉRAL****Code** : 2018_MAY_R_135_2**Date de mise à jour** :**Auteur** : SPC MLA
