Commune : **VALLOIRE-SUR-CISSE** | Rivière : **La Cisse**

**Église**

**Unité de gestion :** Loire-Allier-Cher-Indre  
**Code :** CER\_CIS08\_S\_6101      **Date de mise à jour :** 11/12/2018  
**Auteur :** A. Bontemps - Cerema Normandie-Centre

**Code :** CER\_CIS08\_R\_6101\_1      **Date de mise à jour :** 05/03/2019  
**Auteur :** A. Bontemps - Cerema Normandie-Centre

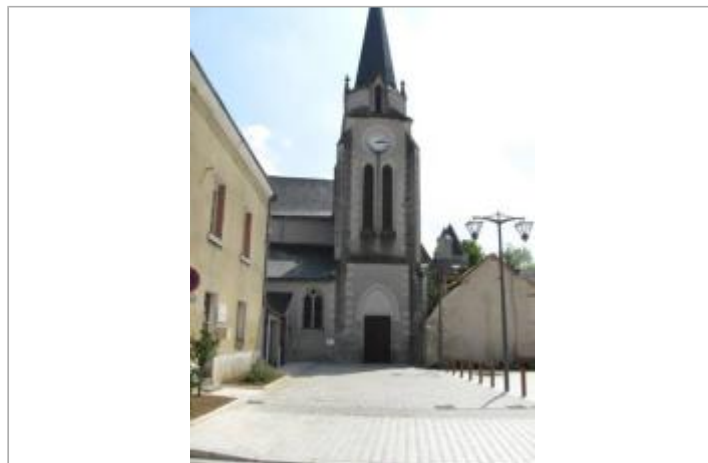
Site (source : CEREMA, 2008)

**Commentaires :** Porte d'entrée de l'église

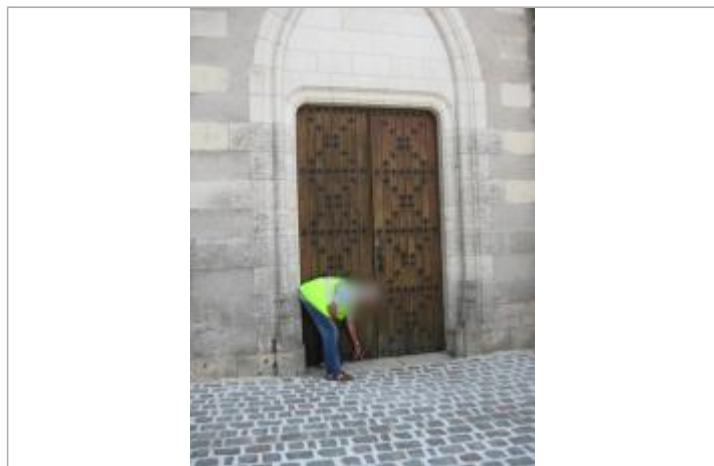
Repère de 1961 (source : CEREMA, 2008)

Altitude calculée de l'eau : **67.28 m**

**Commentaires :** Témoignage peu fiable : l'eau est à la porte de l'église mais il n'y en avait pas à l'intérieur.

**Maximum de l'inondation :** Non renseigné  
**Visibilité :** Non renseigné      **État du repère :** Disparu  
**Pérennité :** Aucune      **Repère calculé :** Non renseigné  
**PHEC :** Non renseigné
