Commune : **VALENCISSE**Rivière : **La Cisse****Chemin Bas de Bury, n°12 - Entrée de l'habitation****Commentaires** : Seuil de la porte d'entrée de l'habitation**1** Repère(s) sur le site**GÉNÉRAL****Unité de gestion** : Loire-Allier-Cher-Indre**Code** : CER\_CIS08\_S\_6105**Date de mise à jour** : 11/12/2018**Auteur** : A. Bontemps - Cerema Normandie-Centre

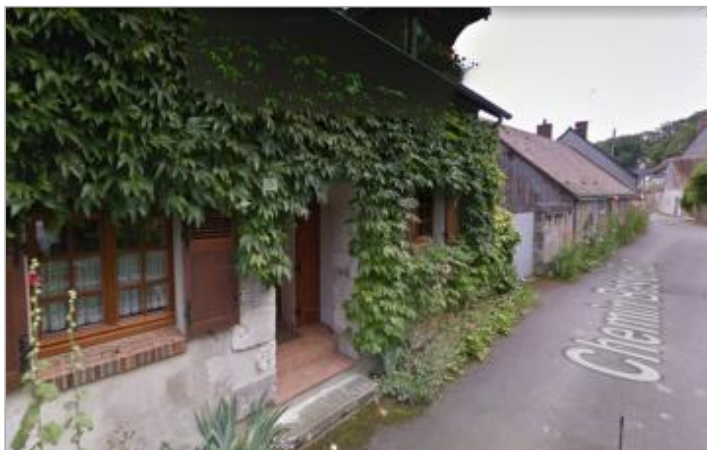
Site (source : Google Street View, 2012)

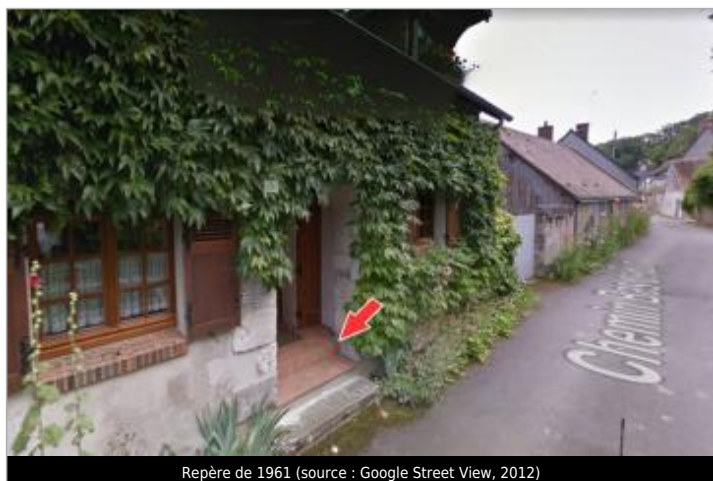
Nature de l'inondation : **Débordement de cours d'eau**Altitude calculée de l'eau : **75.41 m**Nature du repère : **Témoignage oral****Commentaires** : Témoignage peu fiable : l'eau est arrivée environ 10 cm au-dessus de l'ancien plancher soit 40 cm sous le seuil actuel (le plancher ayant été rehaussé de 50cm).**GÉNÉRAL****Code** : CER\_CIS08\_R\_6105\_1**Date de mise à jour** :**Auteur** : A. Bontemps - Cerema  
Normandie-Centre

Repère de 1961 (source : Google Street View, 2012)
