Commune : **VALENCISSE**Rivière : **La Cisse****Chemin Bas de Bury, n°12 - Entrée de l'habitation****Commentaires** : Seuil de la porte d'entrée de l'habitation**1** Repère(s) sur le site**GÉNÉRAL****Unité de gestion** : Loire-Allier-Cher-Indre**Code** : CER_CIS08_S_6105**Date de mise à jour** : 11/12/2018**Auteur** : A. Bontemps - Cerema Normandie-Centre

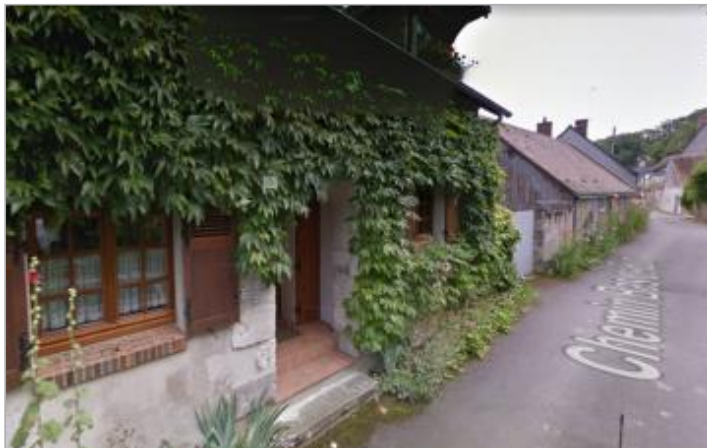
Site (source : Google Street View, 2012)

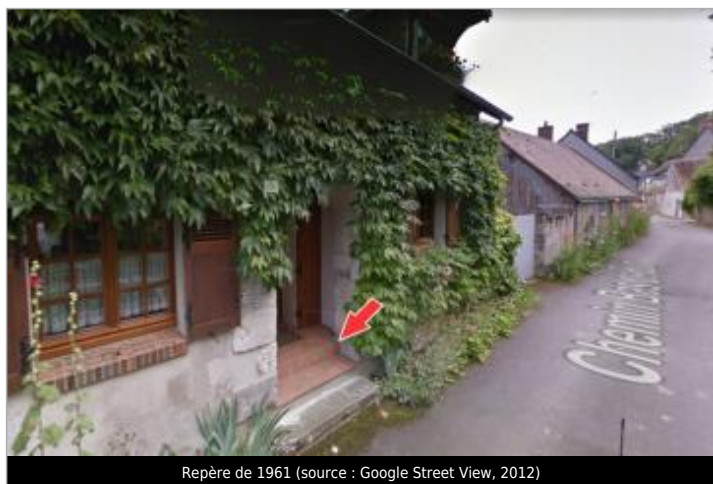
Nature de l'inondation : **Débordement de cours d'eau**Altitude calculée de l'eau : **75.41 m**Nature du repère : **Témoignage oral****Commentaires** : Témoignage peu fiable : l'eau est arrivée environ 10 cm au-dessus de l'ancien plancher soit 40 cm sous le seuil actuel (le plancher ayant été rehaussé de 50cm).**GÉNÉRAL****Code** : CER_CIS08_R_6105_1**Date de mise à jour** :**Auteur** : A. Bontemps - Cerema
Normandie-Centre

Repère de 1961 (source : Google Street View, 2012)
