Commune : **LA CHAPELLE-VENDOMOISE****Lieu-dit Sudon, pont sur VC**Rivière : **La Cisse Landaise**

GÉNÉRAL**Unité de gestion** : Loire-Allier-Cher-Indre

Code : CER_CIS08_S_6113

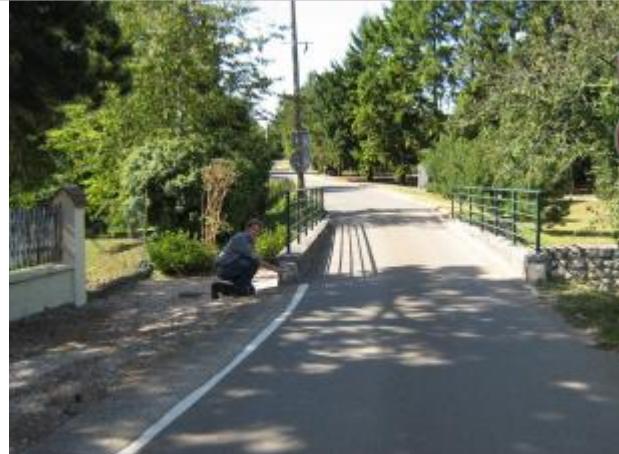
Commentaires : Angle amont rive droite du pont

Site et repère de 1961 en 2008 (source : CEREMA)

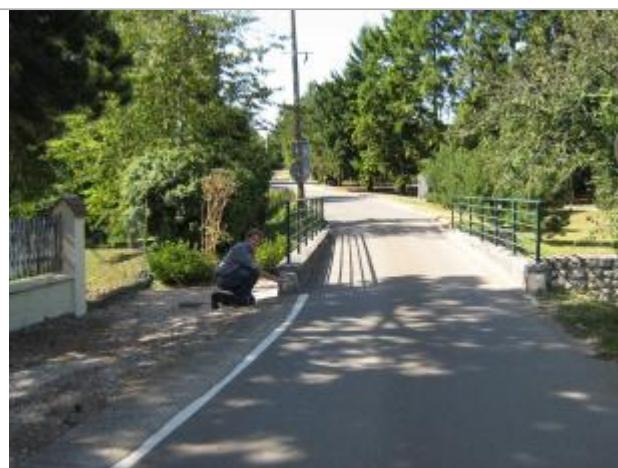
Commentaires : Témoignage : laisse peu fiable. L'eau est montée 15 cm au-dessus du terrain naturel situé à l'angle amont rive droite du pont.

MARQUE**Maximum de l'inondation** : Non renseigné**Visibilité** : Oui**État du repère** : Disparu**Pérennité** : Aucune**Repère calculé** : Non renseigné**PHEC** : Non renseigné

Repère de 2001 (source : CEREMA, 2008)
