Commune : VALENCISSE

Rivière : La Cisse

## Rue fontaine de Bury, n°23 - Seuil

**Unité de gestion :** Loire-Allier-Cher-Indre**Code :** CER\_CIS08\_S\_0113      **Date de mise à jour :** 11/12/2018**Auteur :** A. Bontemps - Cerema Normandie-Centre

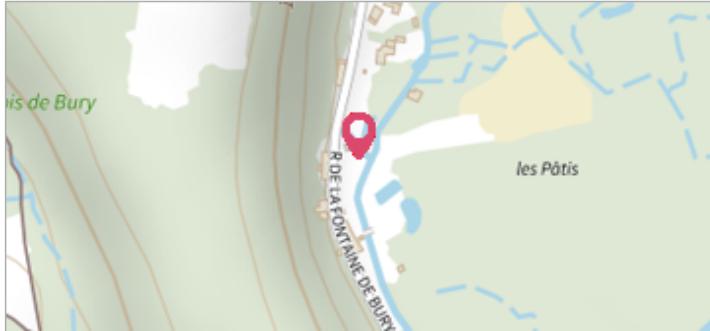
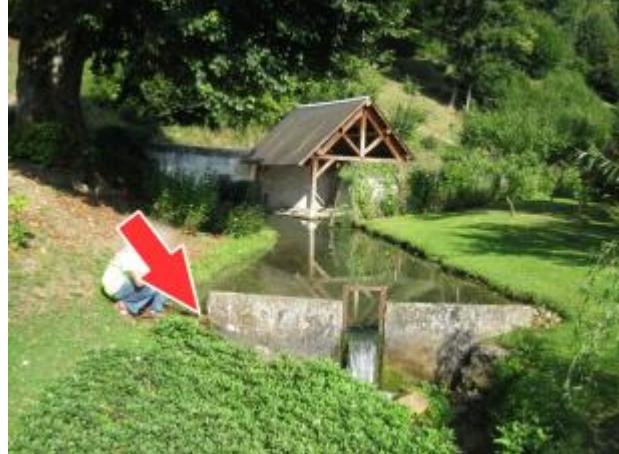
Site en 2008 et repère de 2001 (source : CEREMA)

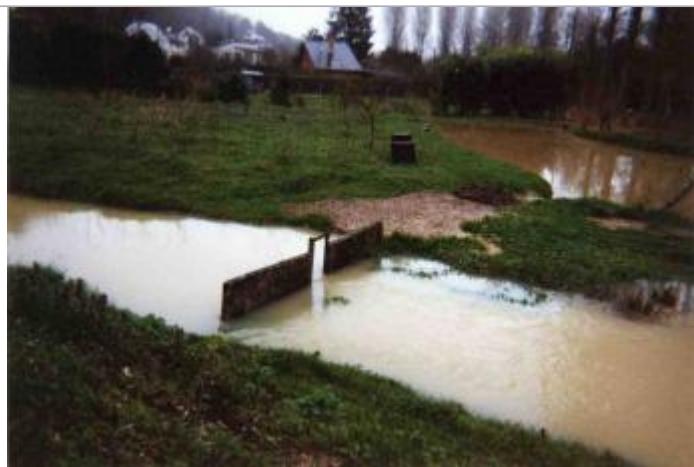
Nature de l'inondation : **Débordement de cours d'eau**Altitude calculée de l'eau : **74.11 m**Nature du repère : **Photographie****Commentaires :** La photo est-elle prise au maximum de la crue ? Plus fiable que l'autre laisse à la même adresse.

Site pendant la crue de 2001 (source : CEREMA)
