Commune : VALENCISSE

Rivière : La Cisse

**Lieu-dit les Pâtis, n°2****Commentaires :** Seuil de la porte d'entrée de l'habitation**1**

**GÉNÉRAL****Unité de gestion :** Loire-Allier-Cher-Indre**Code :** CER\_CIS08\_S\_0115**Date de mise à jour :** 11/12/2018**Auteur :** A. Bontemps - Cerema Normandie-Centre

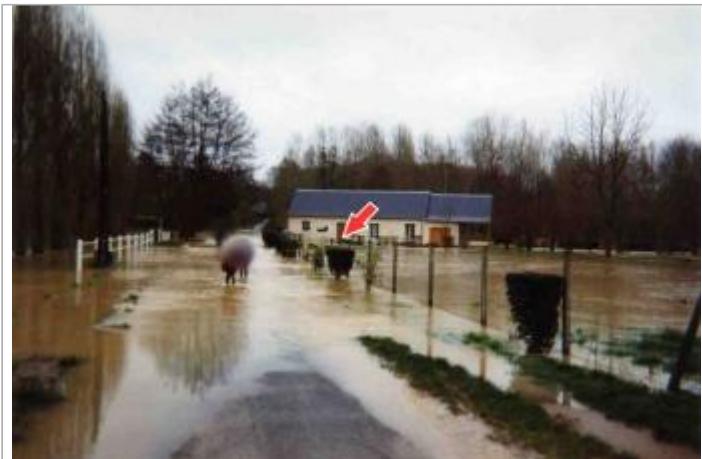
Site pendant la crue de 2001 (source : CEREMA)

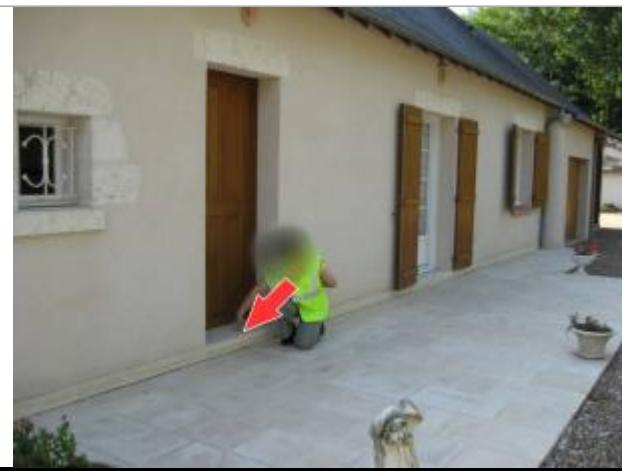
**Mars 2001****Nature de l'inondation :** Débordement de cours d'eau**Altitude calculée de l'eau :** **75.03 m****Nature du repère :** Témoignage oral**Commentaires :** L'eau est arrivée au niveau du seuil sans être rentrée dans la maison.**GÉNÉRAL****Code :** CER\_CIS08\_R\_0115\_1**Date de mise à jour :****Auteur :** A. Bontemps - Cerema

**MARQUE****Maximum de l'inondation :** Non renseigné**Visibilité :** Oui**État du repère :** Disparu**Pérennité :** Aucune**Repère calculé :** Non renseigné**PHEC :** Non renseigné

Repère de 2001 (source : CEREMA, 2008)
