Commune : **VALENCISSE** | Rivière : **La Cisse**

**Pont RD766 - Pile amont**

**Commentaires** : Pile amont du pont situé en aval du lavoir. **1** Repère(s) sur le site

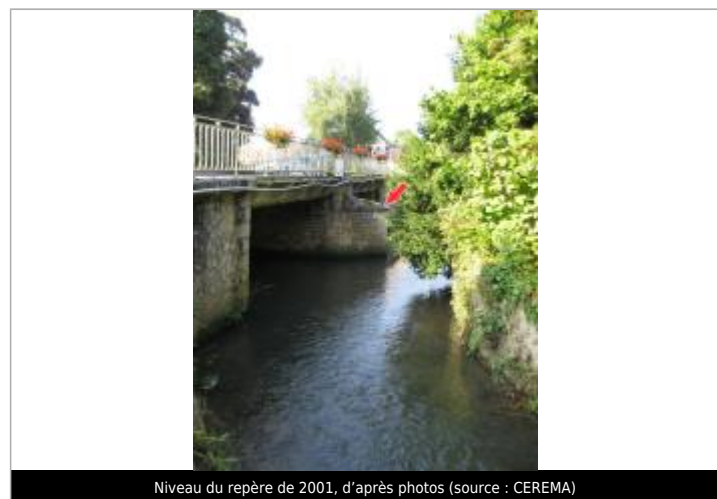
**Mars 2001**      Altitude calculée de l'eau : **77.83 m**

Nature de l'inondation : **Débordement de cours d'eau**      Nature du repère : **Photographie**

**Commentaires** : D'après une photo prise à 15h30, lors de la décrue.

**Maximum de l'inondation** : Non  
**Visibilité** : Oui      **État du repère** : Disparu  
**Pérennité** : Aucune      **Repère calculé** : Non renseigné  
**PHEC** : Non renseigné
