Commune : **VALENCISSE** | Rivière : **La Cisse**

**Chemin des Petits Bois, n°9**

**Unité de gestion** : Loire-Allier-Cher-Indre  
**Code** : CER\_CIS08\_S\_0124      **Date de mise à jour** : 11/12/2018  
**Auteur** : A. Bontemps - Cerema Normandie-Centre

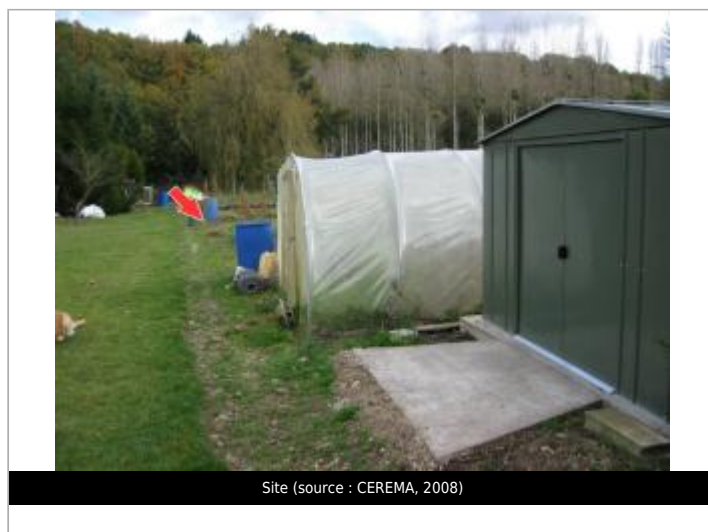
**Commentaires** : Support en béton du bidon bleu, face à l'armoire électrique.

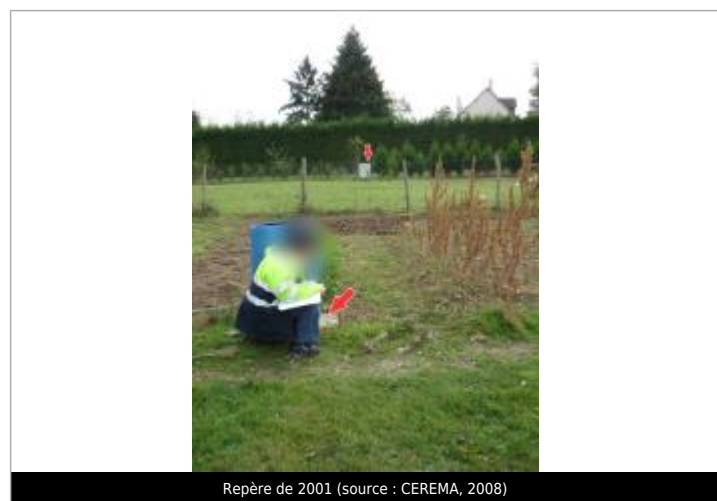
**Commentaires** : Témoignage peu fiable : la crue est arrivée au niveau du terrain naturel situé au droit du bidon bleu, lui même situé à la verticale de l'armoire électrique.

**Maximum de l'inondation** : Non renseigné  
**Visibilité** : Non renseigné      **État du repère** : Disparu  
**Pérennité** : Aucune      **Repère calculé** : Non renseigné  
**PHEC** : Non renseigné
