Commune : **VALENCISSE** | Rivière : **La Cisse**

## Chemin des Petits Bois, chemin face au point propreté

**Unité de gestion** : Loire-Cher-Indre  
**Code** : CER\_CIS08\_S\_0126      **Date de mise à jour** : 31/01/2019  
**Auteur** : A. Bontemps - Cerema Normandie-Centre

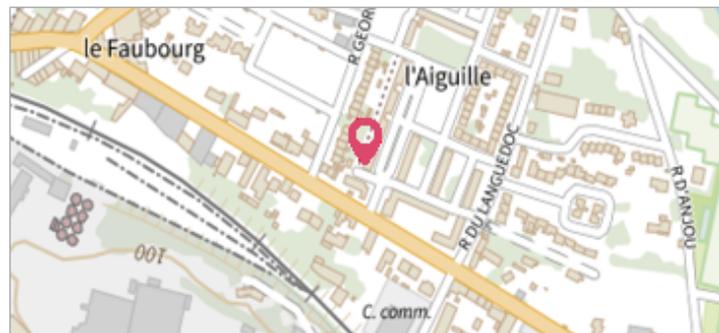
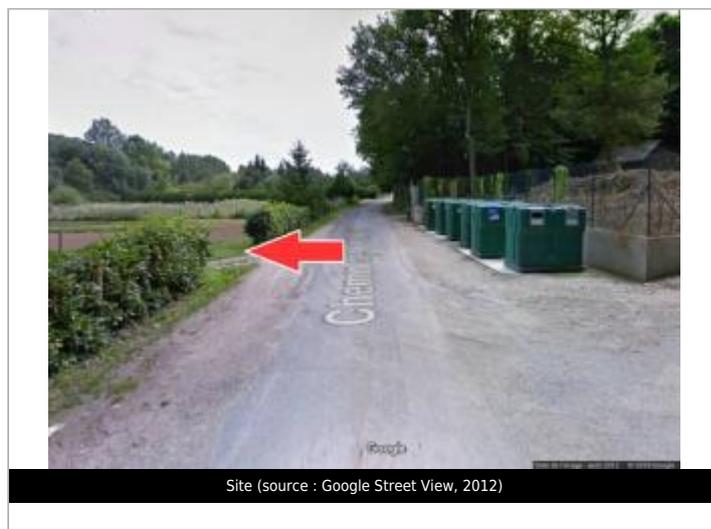
**Commentaires** : Chemin en terre face aux conteneur poubelles

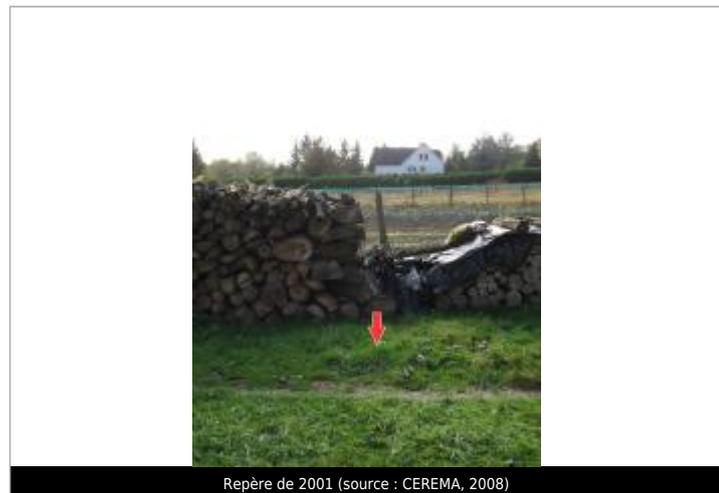
**Commentaires** : Témoignage peu fiable : l'eau est arrivée sur le terrain jusqu'à l'alignement 'bois-poteau' de clôture et pignon de la maison voisine.

**Maximum de l'inondation** : Non renseigné  
**Visibilité** : Oui      **État du repère** : Disparu  
**Pérennité** : Aucune      **Repère calculé** : Non renseigné  
**PHEC** : Non renseigné
