Commune : **VALENCISSE** | Rivière : **La Cisse**

## Chemin des Petits Bois, chemin face au point propreté

**Unité de gestion** : Loire-Allier-Cher-Indre  
**Code** : CER\_CIS08\_S\_0126      **Date de mise à jour** : 31/01/2019  
**Auteur** : A. Bontemps - Cerema Normandie-Centre

**Code** : CER\_CIS08\_R\_0126\_1      **Date de mise à jour** : 31/01/2019  
**Auteur** : A. Bontemps - Cerema Normandie-Centre

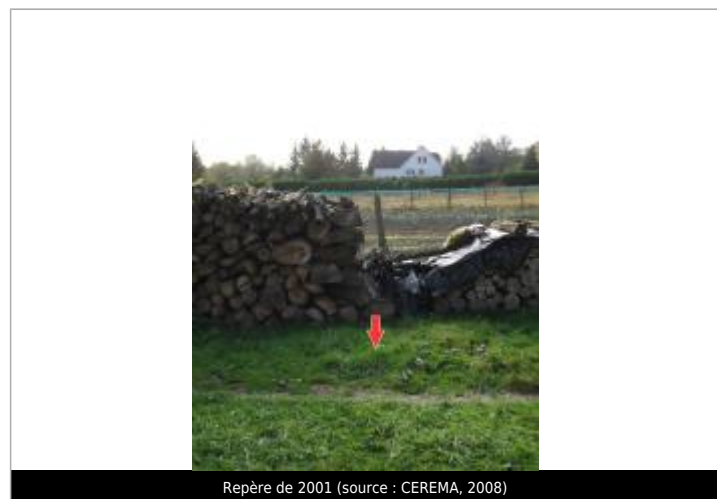
**Commentaires** : Témoignage peu fiable : l'eau est arrivée sur le terrain jusqu'à l'alignement 'bois-poteau' de clôture et pignon de la maison voisine.

**Maximum de l'inondation** : Non renseigné  
**Visibilité** : Oui      **État du repère** : Disparu  
**Pérennité** : Aucune      **Repère calculé** : Non renseigné  
**PHEC** : Non renseigné
