Commune : **VALENCISSE**Rivière : **La Cisse****Chemin des Petits Bois, chemin face au point propreté****Commentaires** : Chemin en terre face aux conteneur poubelles**1** Repère(s) sur le site**GÉNÉRAL****Unité de gestion** : Loire-Allier-Cher-Indre**Code** : CER\_CIS08\_S\_0126**Date de mise à jour** : 31/01/2019**Auteur** : A. Bontemps - Cerema Normandie-Centre

**GÉOLOCALISATION****Coordonnées WGS84** : X: 1.20958000 / Y: 47.58267000**Coordonnées RGF93 (Lambert 93)** X: 565431.36 / Y: 6721780.47**Coordonnées RGF93 (ETRS89)** : X: 1.20958 / Y: 47.58267**Code Hydro**: K4--0150**Rive de référence**: Gauche**Mars 2001**

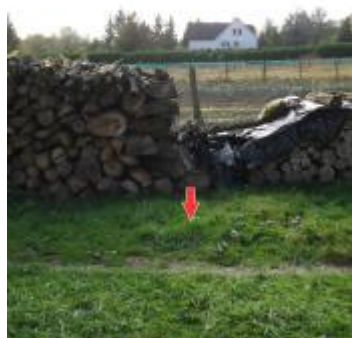
Nature de l'inondation : **Débordement de cours d'eau**Altitude calculée de l'eau : **78.53 m**Nature du repère : **Témoignage oral****Commentaires** : Témoignage peu fiable : l'eau est arrivée sur le terrain jusqu'à l'alignement 'bois-poteau' de clôture et pignon de la maison voisine.**GÉNÉRAL****Code** : CER\_CIS08\_R\_0126\_1**Date de mise à jour** :**Auteur** : A. Bontemps - Cerema

Repère de 2001 (source : CEREMA, 2008)
