Commune : **VALENCISSE** | Rivière : **La Cisse**

**Lieu-dit Le Gué Taureau, Moulin de Molineuf**

**Unité de gestion** : Loire-Allier-Cher-Indre  
**Code** : CER\_CIS08\_S\_0127      **Date de mise à jour** : 11/12/2018  
**Auteur** : A. Bontemps - Cerema Normandie-Centre

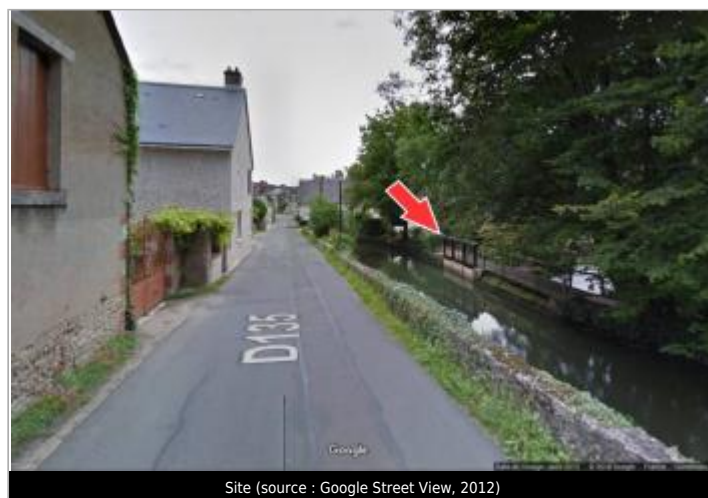
**Commentaires** : Vannage du moulin visible depuis la RD135. **1** Repère(s) sur le site

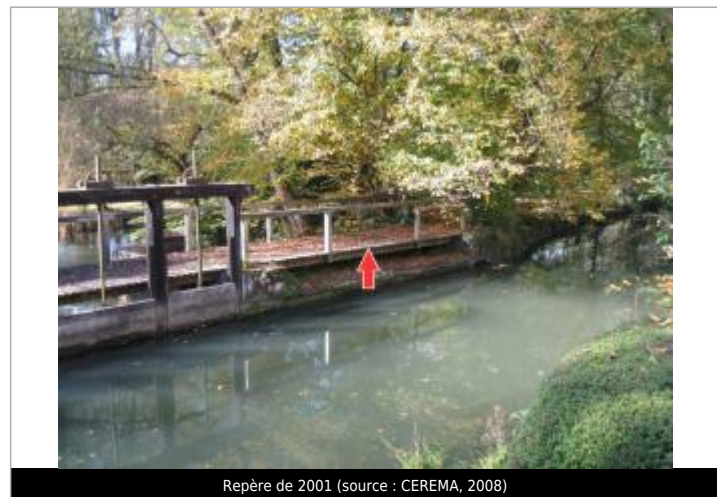
**Mars 2001**      Altitude calculée de l'eau : **78.17 m**

Nature de l'inondation : **Débordement de cours d'eau**      Nature du repère : **Photographie**

**Commentaires** : D'après une photo prise vers 13h45, à peu près au moment du maximum de la crue.

**Maximum de l'inondation** : Non renseigné  
**Visibilité** : Oui      **État du repère** : Disparu  
**Pérennité** : Aucune      **Repère calculé** : Non renseigné  
**PHEC** : Non renseigné
