Commune : **VALENCISSE**

Rivière : **La Cisse**

## Mairie de Molineuf - Façade du côté de la RD766

**Code :** CER\_CIS08\_S\_0130

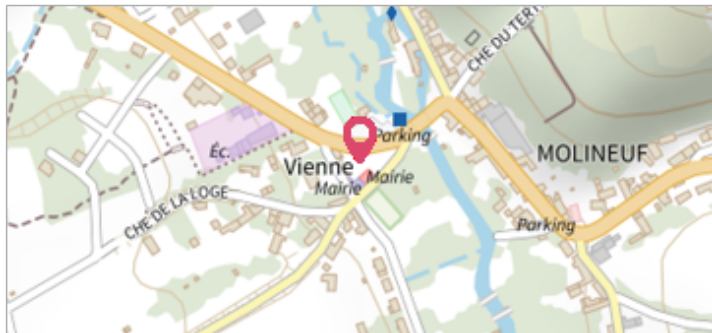
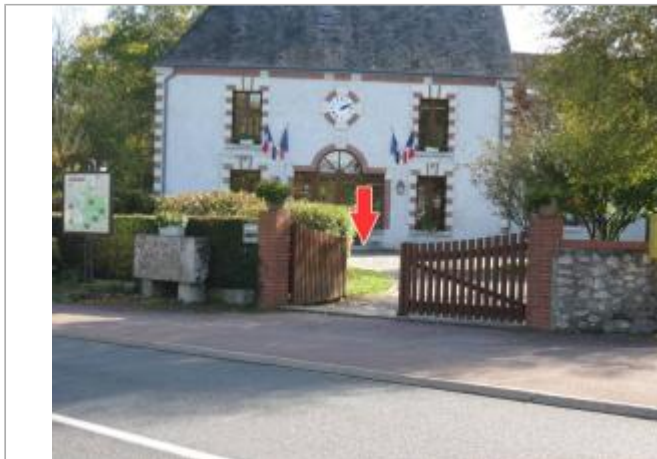
Site en 2008 et repère de la crue de 2001 (source : CEREMA)

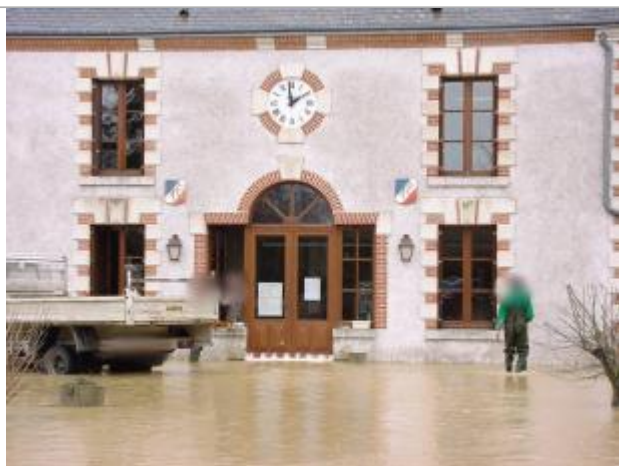
Altitude calculée de l'eau : **77.96 m**

**Commentaires :** D'après une photo prise vers 14h00, à peu près au maximum de la crue.

Photo prise vers 14h00, à peu près au maximum de la crue
