Commune : VALENCISSE

Rivière : La Cisse

Moulin de Bury - Angle amont du bâtiment côté Cisse

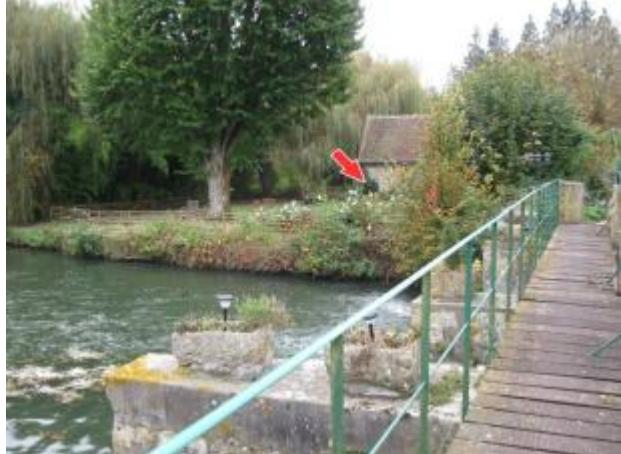
Site (source : CEREMA, 2008)

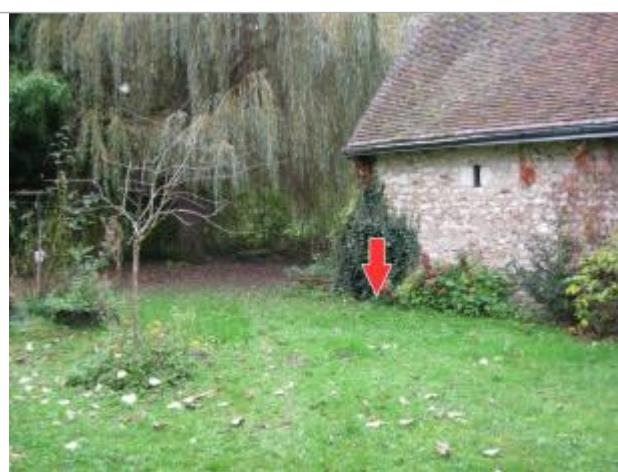
**Mars 2001**Nature de l'inondation : **Débordement de cours d'eau**Altitude calculée de l'eau : **75.55 m**Nature du repère : **Témoignage oral****Commentaires :** L'eau est arrivée 5 cm au dessus du terrain naturel, à l'angle amont du bâtiment côté Cisse. Témoignage moins fiable que l'autre laisse à la même adresse (façade aval de l'habitation).**GÉNÉRAL****Code :** CER_CIS08_R_0136_1**Date de mise à jour :****Auteur :** A. Bontemps - Cerema

Repère de 2001 : 5 cm au-dessus du terrain naturel (source : CEREMA)
