Commune : VALENCISSE

Rivière : La Cisse

## Chemin de Champigny - Pont le plus éloigné du moulin

**Unité de gestion :** Loire-Allier-Cher-Indre  
**Code :** CER\_CIS08\_S\_0139      **Date de mise à jour :** 11/12/2018  
**Auteur :** A. Bontemps - Cerema Normandie-Centre

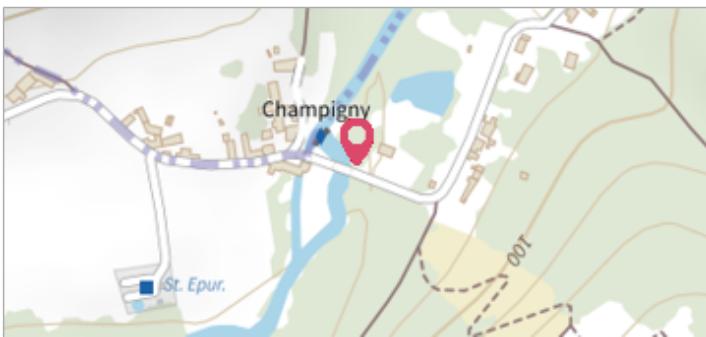
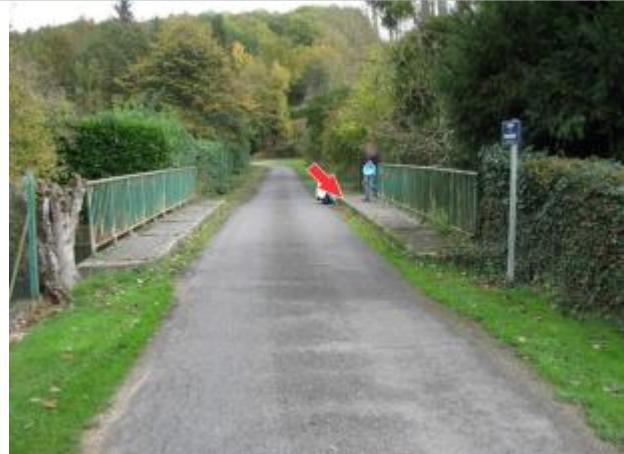
Site et repère de 2001 (source : CEREMA, 2008)

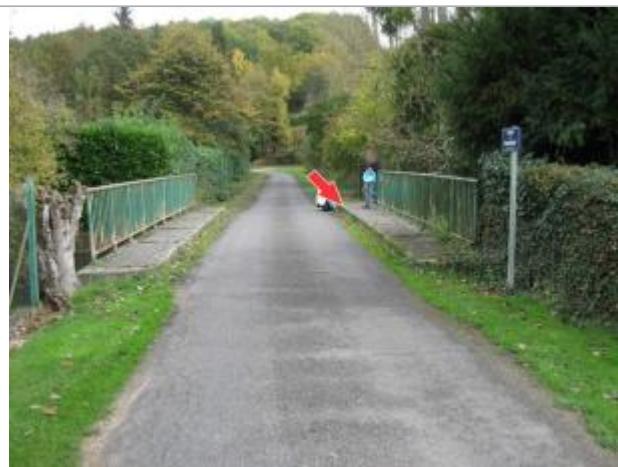
**Commentaires :** Témoignage moyennement fiable : l'eau est montée au niveau du trottoir du pont.**GÉNÉRAL**

**Maximum de l'inondation :** Non renseigné  
**Visibilité :** Oui      **État du repère :** Disparu  
**Pérennité :** Aucune      **Repère calculé :** Non renseigné  
**PHEC :** Non renseigné

Repère de 2001 (source : CEREMA, 2008)
