Commune : **VALENCISSE**

Rivière : **La Cisse**

## Chemin de Champigny - Clôture entre les deux ponts

**Code :** CER\_CIS08\_S\_0140

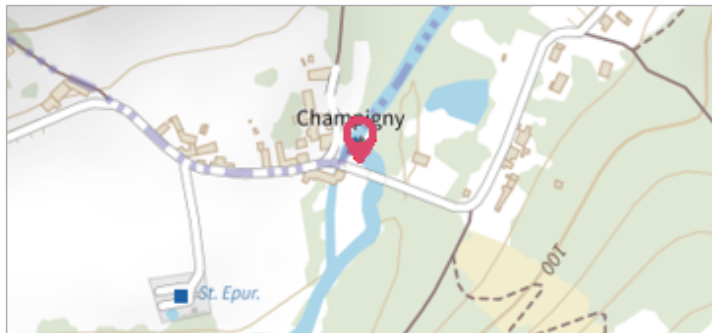
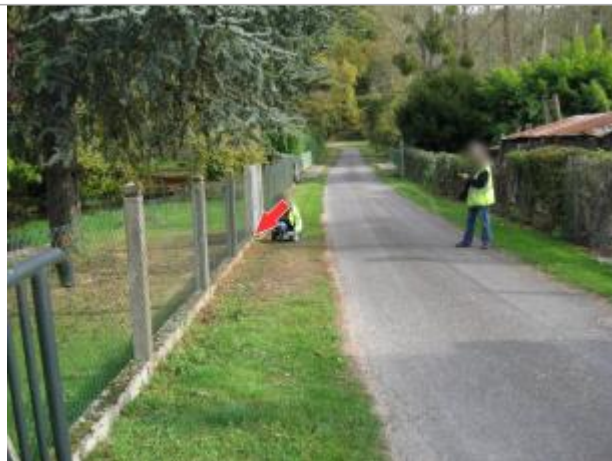
**Commentaires :** Portail avec panneau PROPRIÉTÉ PRIVÉE

Site et repère de 2001 (source : CEREMA, 2008)

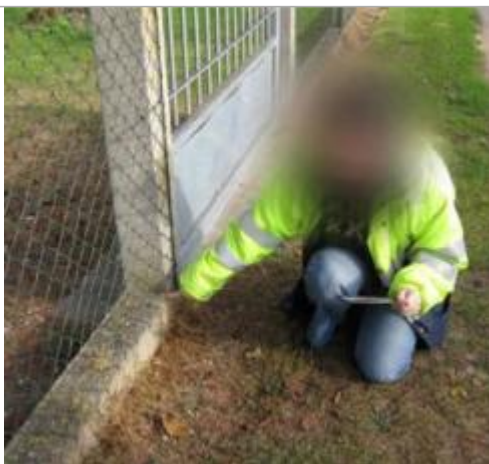
**Commentaires :** Témoignage d'après photo moyennement fiable : l'eau est montée au niveau du muret de la clôture située entre les 2 ponts. La photo était-elle prise au maximum de la crue ?

**État du repère :** Disparu

Repère de 2001 (source : CEREMA, 2008)
