Commune : **SAINT-LUBIN-EN-VERGONNOIS**

Rivière : **La Cisse**

## Moulin Coutant - Ventilation

**Code :** CER\_CIS08\_S\_0141

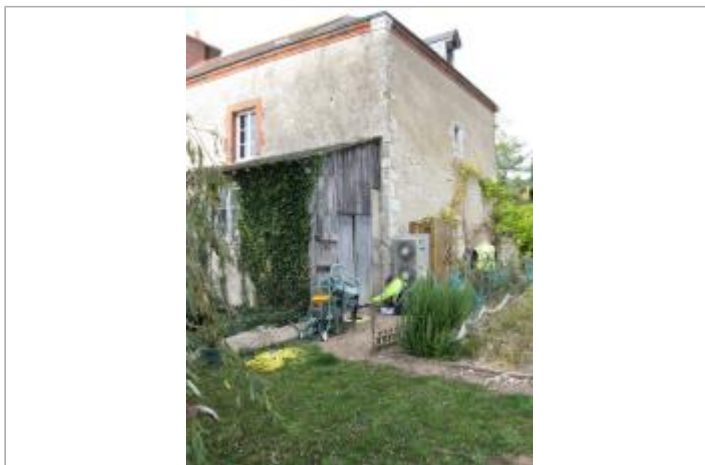
Site (source : CEREMA, 2008)

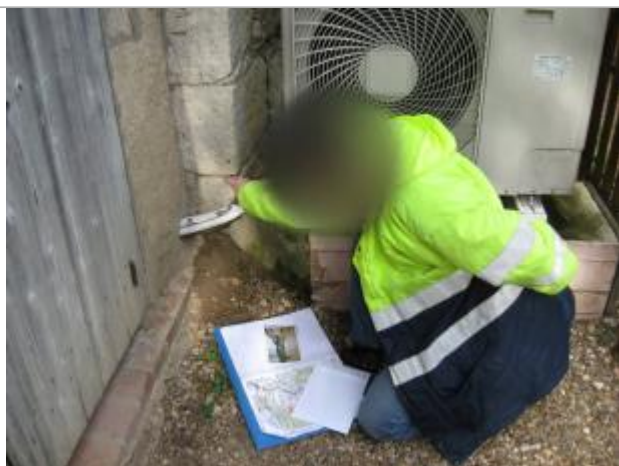
Nature du repère : **Photographie**

**Commentaires :** Photo prise au moment du maximum de la crue ?

**État du repère :** Disparu

Repère de 2001 (source : CEREMA, 2008)
