Commune : **SAINT-LUBIN-EN-VERGONNOIS**Rivière : **La Cisse****Lavoir près du pont de la RD32****1** Repère(s) sur le site**GÉNÉRAL****Unité de gestion :** Loire-Allier-Cher-Indre**Code :** CER\_CIS08\_S\_0143**Date de mise à jour :** 11/12/2018**Auteur :** A. Bontemps - Cerema Normandie-Centre

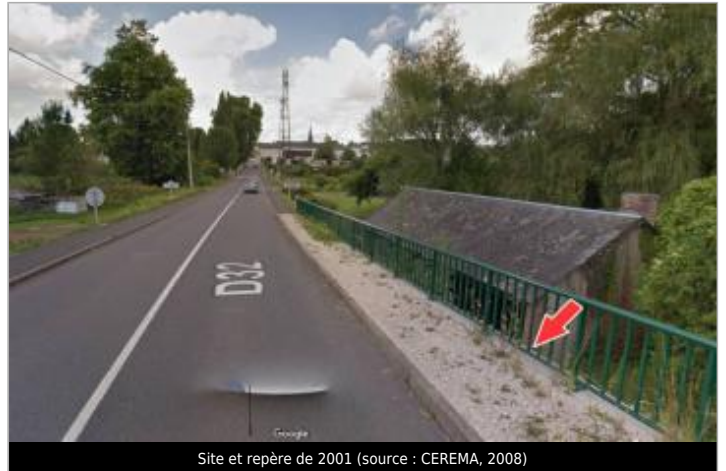
Site et repère de 2001 (source : CEREMA, 2008)

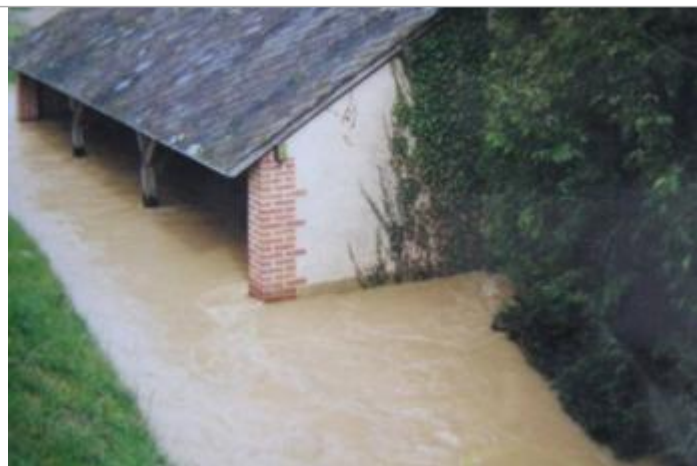
**Mars 2001**Altitude calculée de l'eau : **81.1 m**Nature de l'inondation : **Débordement de cours d'eau**Nature du repère : **Photographie****Commentaires :** Niveau déduit d'après photo. La trace laissée par l'eau sur le mur donne une bonne indication du niveau maximum atteint par la crue.**GÉNÉRAL****Code :** CER\_CIS08\_R\_0143\_1**Date de mise à jour :****Auteur :** A. Bontemps - Cerema Normandie-Centre

Repère de 2001 (source : CEREMA, 2008)
