Commune : **SAINT-LUBIN-EN-VERGONNOIS**

## Lavoir près du pont de la RD32

**Code :** CER\_CIS08\_S\_0143

## Mars 2001

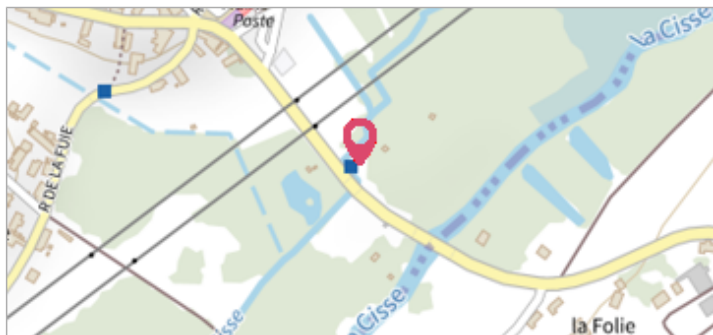
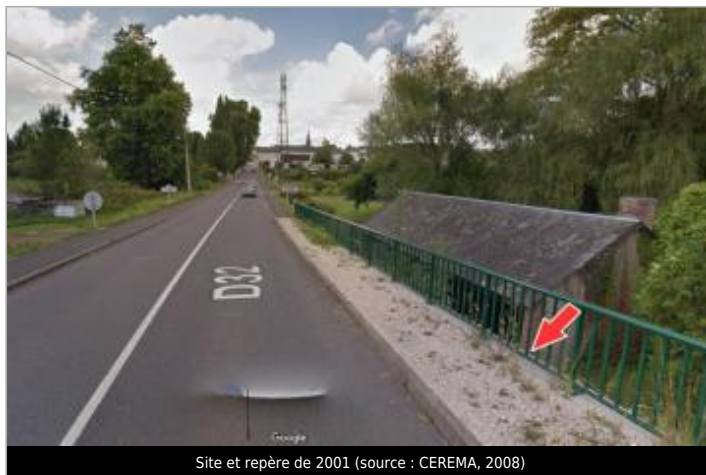
Site et repère de 2001 (source : CEREMA, 2008)

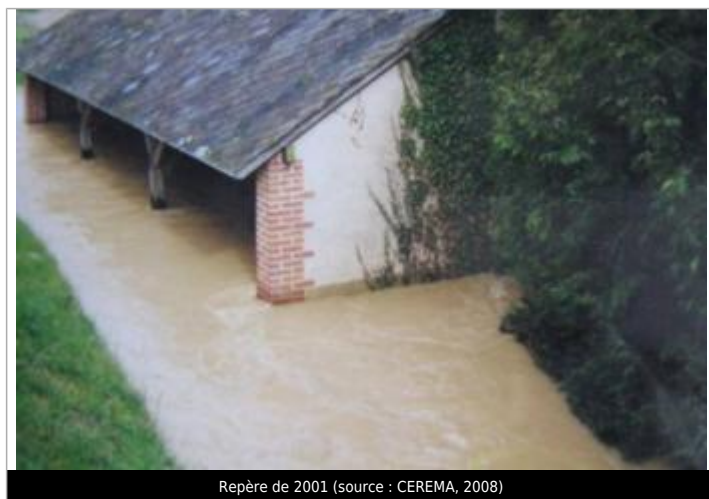
**Commentaires :** Niveau déduit d'après photo. La trace laissée par l'eau sur le mur donne une bonne indication du niveau maximum atteint par la crue.

Repère de 2001 (source : CEREMA, 2008)
