Commune : **SAINT-LUBIN-EN-VERGONNOIS**

Rivière : **La Cisse**

## Lavoir près du pont de la RD32

**Code :** CER\_CIS08\_S\_0143

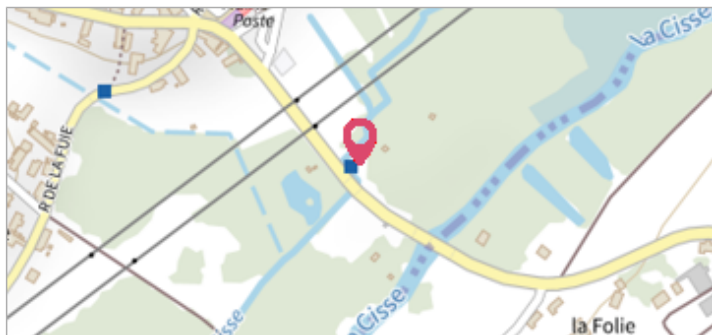
Site et repère de 2001 (source : CEREMA, 2008)

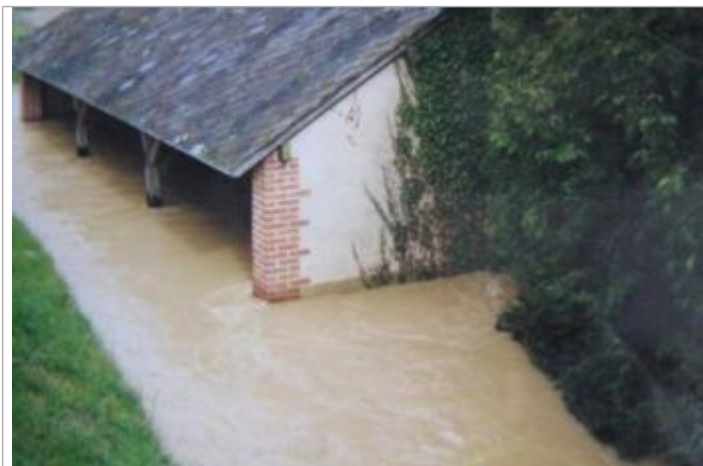
**Commentaires :** Niveau déduit d'après photo. La trace laissée par l'eau sur le mur donne une bonne indication du niveau maximum atteint par la crue.

Repère de 2001 (source : CEREMA, 2008)
