Commune : VALENCISSE

## Moulin de Champigny - Vannages

Rivière : La Cisse

**Unité de gestion :** Loire-Allier-Cher-Indre  
**Code :** CER\_CIS08\_S\_0144      **Date de mise à jour :** 11/12/2018  
**Auteur :** A. Bontemps - Cerema Normandie-Centre

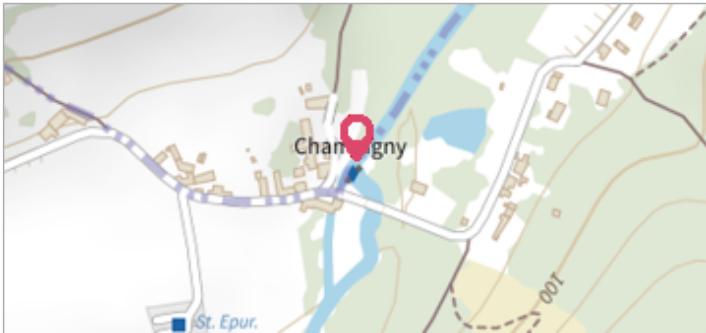
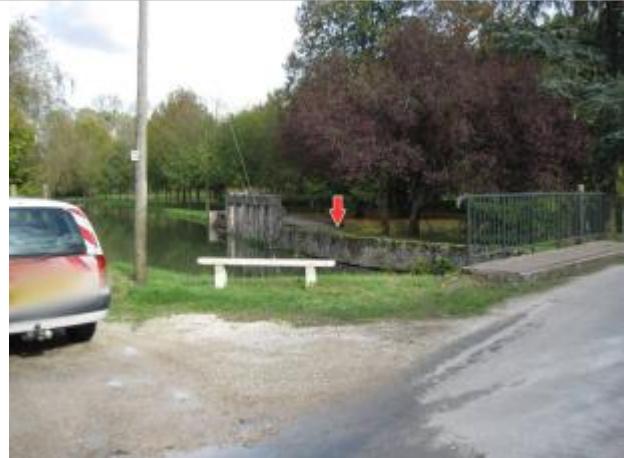
Site et repère de 2001 (source : CEREMA, 2008)

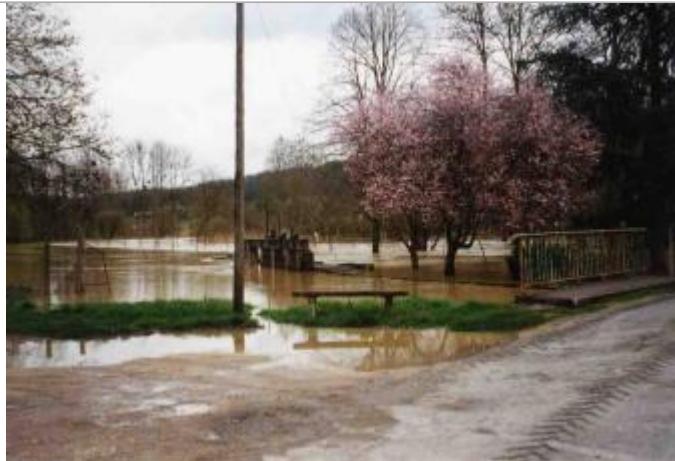
Altitude calculée de l'eau : **80.7 m**

**Commentaires :** Témoignage d'après photo moyennement fiable : la photo était-elle prise au maximum de la crue ?**GÉNÉRAL**

Photo de la crue de 2001 (au maximum de la crue ?)
