Commune : SAINT-BOHAIRE

## Rue du Lavoir, n°5

Rivière : La Cisse

**GÉNÉRAL****Unité de gestion :** Loire-Allier-Cher-Indre**Code :** CER\_CIS08\_S\_0149**Date de mise à jour :** 11/12/2018**Auteur :** A. Bontemps - Cerema Normandie-Centre

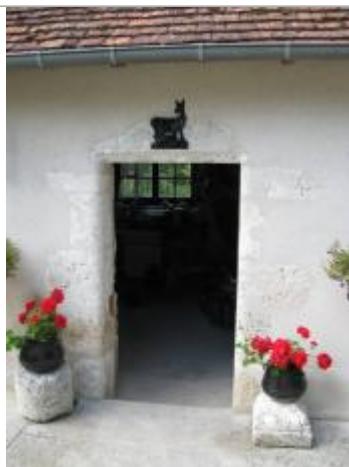
Nature de l'inondation : **Débordement de cours d'eau**Altitude calculée de l'eau : **87.6 m**Nature du repère : **Témoignage oral****Commentaires :** Maximum de la crue de mars 2001 à 40 cm au-dessus de la marche nivelée.**GÉNÉRAL****Code :** CER\_CIS08\_R\_0149\_1**Date de mise à jour :****Auteur :** A. Bontemps - Cerema

Repère de 2001 (source : CEREMA, 2008)
