Commune : **VALLOIRE-SUR-CISSE** | Rivière : **La Cisse**

**La Quenaudière - Poteau EDF**

**Unité de gestion** : Loire-Allier-Cher-Indre  
**Code** : CER\_CIS08\_S\_0152      **Date de mise à jour** : 11/12/2018  
**Auteur** : A. Bontemps - Cerema Normandie-Centre

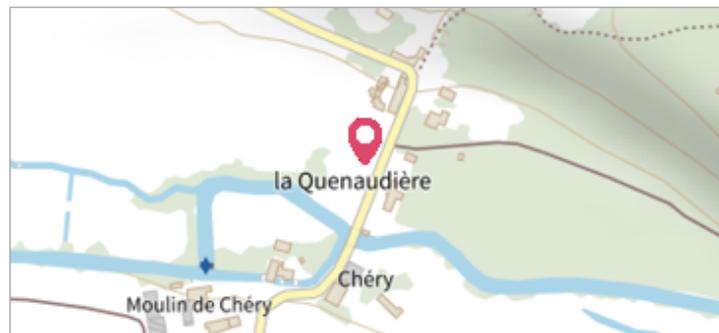
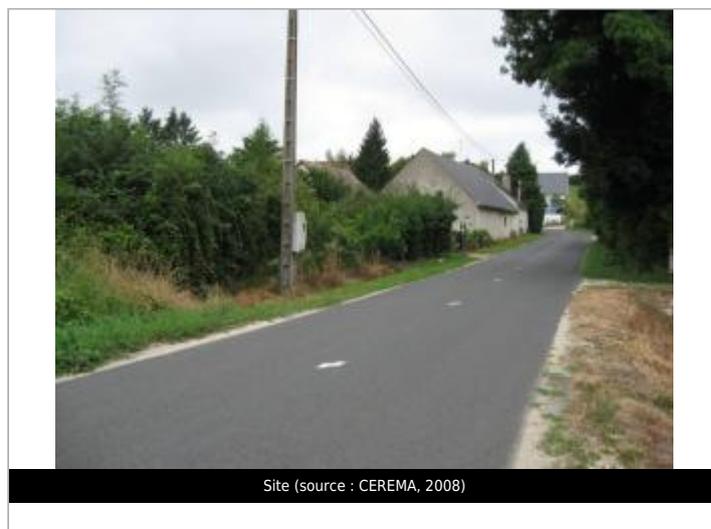
**Commentaires** : Au niveau de l'extrémité de la propriété du 19 route de Chambon

**Commentaires** : Témoignage peu fiable : l'eau est arrivée au 15 cm au-dessus du TN au pied du poteau EDF.

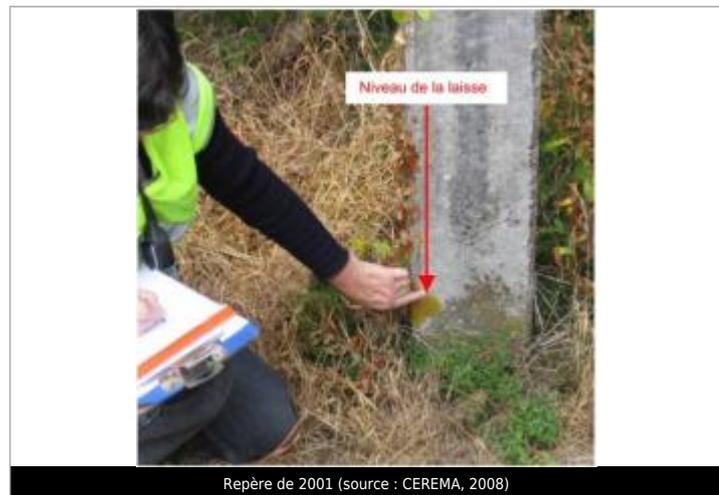
**Maximum de l'inondation** : Non renseigné  
**Visibilité** : Oui      **État du repère** : Disparu  
**Pérennité** : Aucune      **Repère calculé** : Non renseigné  
**PHEC** : Non renseigné
