Commune : VALENCISSE

## Moulin d'Orchaise

Rivière : La Cisse

**Unité de gestion :** Loire-Allier-Cher-Indre**Code :** CER\_CIS08\_S\_3701**Date de mise à jour :** 11/12/2018**Auteur :** A. Bontemps - Cerema Normandie-Centre

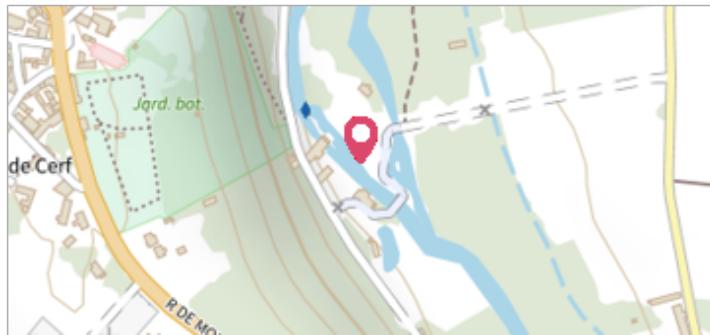
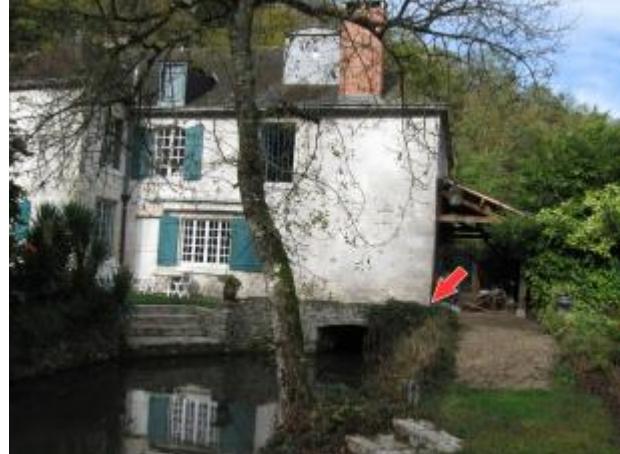
Commentaires : Moulin d'Orchaise, angle aval côté Cisse

Site (source : CEREMA, 2008)

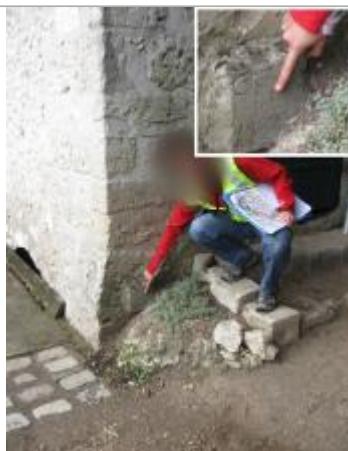
**1937**Nature de l'inondation : **Débordement de cours d'eau**Altitude calculée de l'eau : **78.86 m**Nature du repère : **Marque gravée**

Commentaires : Repère gravé angle aval bâtiment côté rivière.

Repère de 1937 en 2008 (source : CEREMA, 2008)
