Commune : VALENCISSE

Rivière : La Cisse

Rue Paul Renouard, n°21**Commentaires :** Seuil de la porte d'entrée de l'habitation**1** Repère(s) sur le site**GÉNÉRAL****Unité de gestion :** Loire-Cher-Indre**Code :** CER_CIS08_S_6104**Date de mise à jour :** 11/12/2018**Auteur :** A. Bontemps - Cerema Normandie-Centre

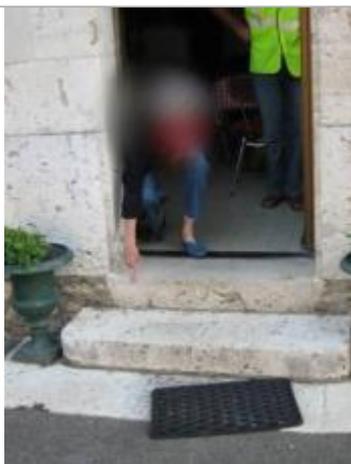
Repère de 1961 (source : CEREMA, 2008)

Nature de l'inondation : **Débordement de cours d'eau**Altitude calculée de l'eau : **74.07 m**Nature du repère : **Témoignage oral****Commentaires :** L'eau est resté 2 à 3 cm sous le seuil d'entrée de l'habitation**GÉNÉRAL****Code :** CER_CIS08_R_6104_1**Date de mise à jour :****Auteur :** A. Bontemps - Cerema
