Commune : **VALENCISSE** | Rivière : **La Cisse**

**Chemin des Petits Prés, n°3**

**Unité de gestion** : Loire-Cher-Indre  
**Code** : CER\_CIS08\_S\_6106      **Date de mise à jour** : 11/12/2018  
**Auteur** : A. Bontemps - Cerema Normandie-Centre

**Code** : CER\_CIS08\_R\_6106\_1      **Date de mise à jour** : 28/05/2019  
**Auteur** : A. Bontemps - Cerema Normandie-Centre

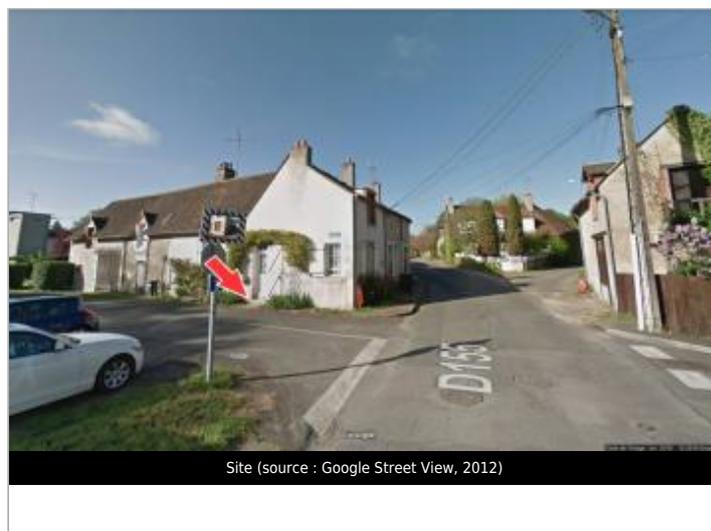
**Commentaires** : Seuil de la porte d'entrée de l'habitation

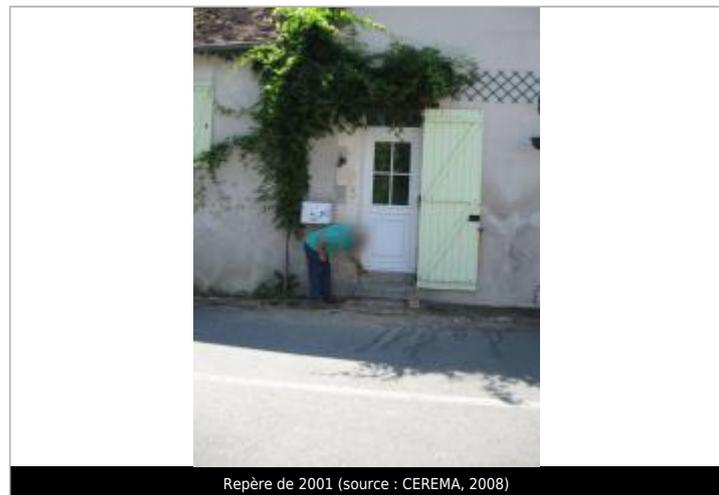
**Commentaires** : Témoignage : l'eau est arrivée au niveau du seuil, peut-être est elle entrée dans la maison.

**Maximum de l'inondation** : Non renseigné  
**Visibilité** : Oui      **État du repère** : Disparu  
**Pérennité** : Aucune      **Repère calculé** : Non renseigné  
**PHEC** : Non renseigné
