Commune : **VALLOIRE-SUR-CISSE**

Rue du Bourg, n°19 - Seuil ancienne entrée

Rivière : **La Cisse**

GÉNÉRAL**Unité de gestion :** Loire-Allier-Cher-Indre**Code :** CER_CIS08_S_6108**Date de mise à jour :** 11/12/2018**Auteur :** A. Bontemps - Cerema Normandie-Centre

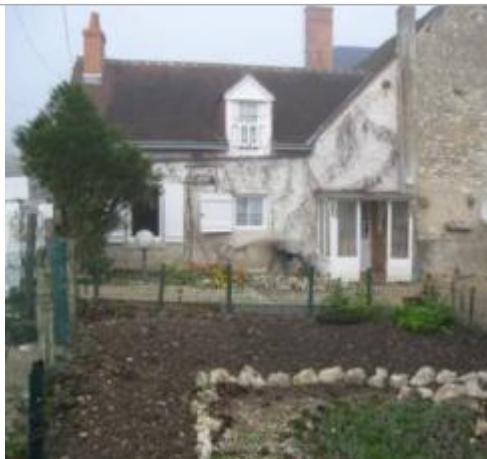
Site (source : CEREMA, 2008)

Commentaires : Seuil de l'ancien accès à l'habitation

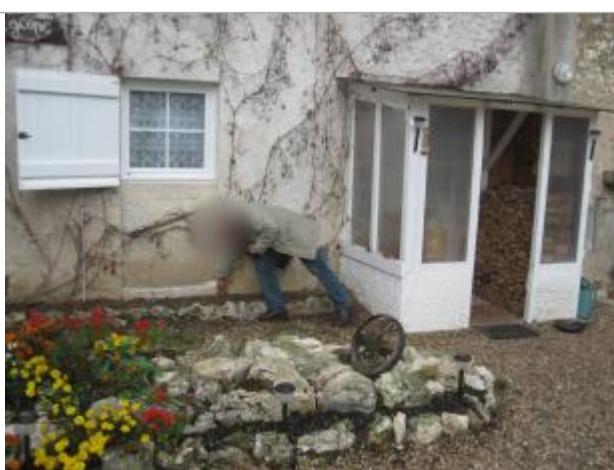
Repère de 2001 (source : CEREMA, 2008)

**1961**Nature de l'inondation : **Débordement de cours d'eau**Altitude calculée de l'eau : **71.2 m**Nature du repère : **Témoignage oral****Commentaires :** Témoignage : l'eau est arrivée environ 10 cm sous le niveau du seuil de l'ancien accès à l'habitation (soit à peu près au niveau du terrain naturel à cet endroit).**GÉNÉRAL****Code :** CER_CIS08_R_6108_1**Date de mise à jour :****Auteur :** A. Bontemps - Cerema

MARQUE**Maximum de l'inondation :** Non renseigné**Visibilité :** Non**État du repère :** Disparu**Pérennité :** Aucune**Repère calculé :** Non renseigné**PHEC :** Non renseigné
