Commune : **LA CHAPELLE-VENDOMOISE** | Rivière : **La Cisse Landaise**

Lieu-dit Sudon, pont sur VC

Unité de gestion : Loire-Allier-Cher-Indre
Code : CER_CIS08_S_6113 **Date de mise à jour :** 11/12/2018
Auteur : A. Bontemps - Cerema Normandie-Centre

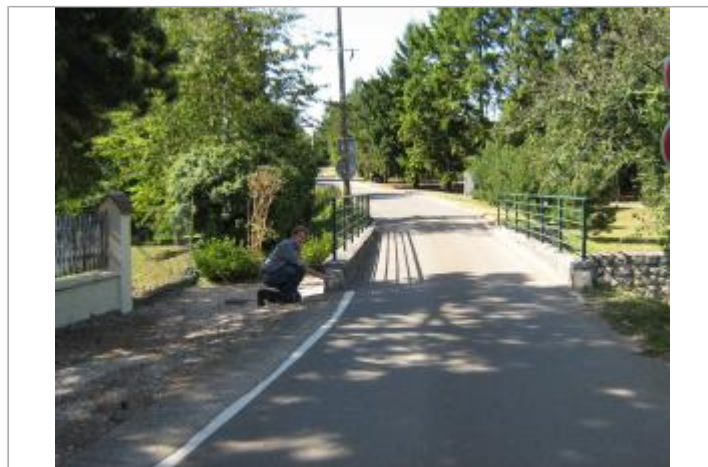
Site et repère de 1961 en 2008 (source : CEREMA)

Commentaires : Témoignage : laisse peu fiable. L'eau est montée 15 cm au-dessus du terrain naturel situé à l'angle amont rive droite du pont.

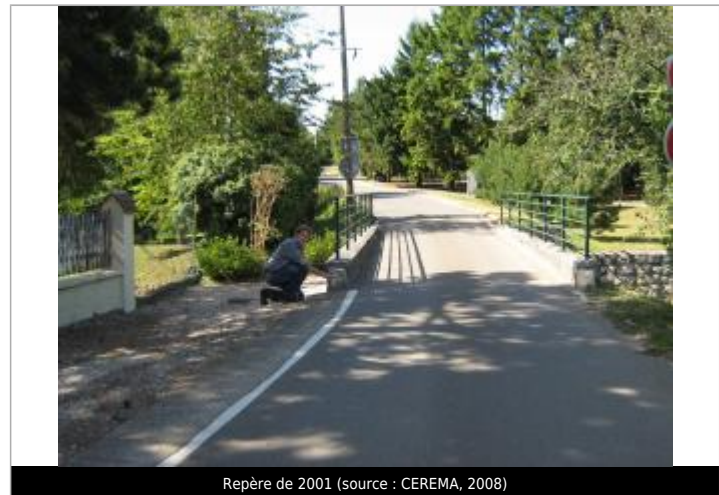
Maximum de l'inondation : Non renseigné
Visibilité : Oui **État du repère :** Disparu
Pérennité : Aucune **Repère calculé :** Non renseigné
PHEC : Non renseigné

Repère de 2001 (source : CEREMA, 2008)
