Commune : <b>VALENCISSE</b>	Rivière : <b>La Cisse</b>
<b>Route de Chouzy, chaussée face au n°8</b>		
<b>Commentaires :</b> Chaussée au niveau du chemin d'accès au 8 route de Chouzy	<b>1</b> Repère(s) sur le site

Unité de gestion : Loire-Allier-Cher-Indre  
 Code : CER\_CIS08\_S\_0108 Date de mise à jour : 11/12/2018  
 Auteur : A. Bontemps - Cerema Normandie-Centre

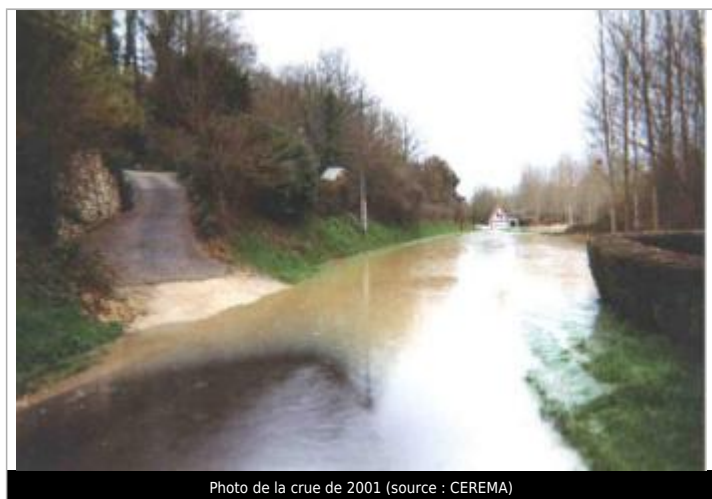
<b>Mars 2001</b>	Altitude calculée de l'eau : <b>72.83 m</b>
Nature de l'inondation : <b>Débordement de cours d'eau</b>		Nature du repère : <b>Photographie</b>
<b>Commentaires :</b> Photo est-elle prise au maximum de la crue ?

Maximum de l'inondation : Non renseigné  
 Visibilité : Oui État du repère : Disparu  
 Pérennité : Aucune Repère calculé : Non renseigné  
 PHEC : Non renseigné
