Commune : VALENCISSE

Rivière : La Cisse

Pont RD766 - Pile amont

Commentaires : Pile amont du pont situé en aval du lavoir.**1**

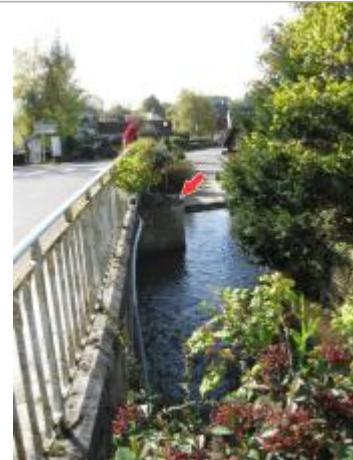
Site en 2008 et repère de la crue de 2001 (source : CEREMA)

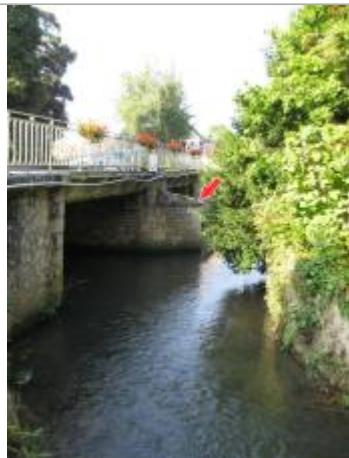
Nature de l'inondation : Débordement de cours d'eau**Altitude calculée de l'eau :** **77.83 m****Nature du repère :** Photographie**Commentaires :** D'après une photo prise à 15h30, lors de la décrue.**GÉNÉRAL****Code :** CER_CIS08_R_0119_1**Date de mise à jour :****Auteur :** A. Bontemps - Cerema

Niveau du repère de 2001, d'après photos (source : CEREMA)
